РУСДИАГНОСТИКА

**Заключение № 4451/19**  
**по результатам технического диагностирования**  
**внутридомового газового оборудования,**  
**установленного по адресу:**  
**Владимирская обл., Кольчугинский р-н,**  
**г. Кольчугино, ул. Добровольского, д. 23**

Заказчик: ООО «Сфера»

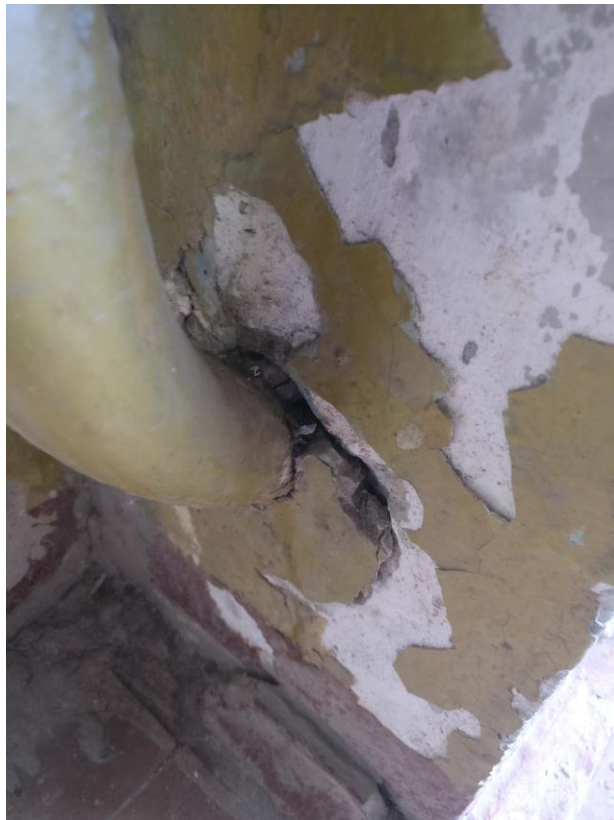
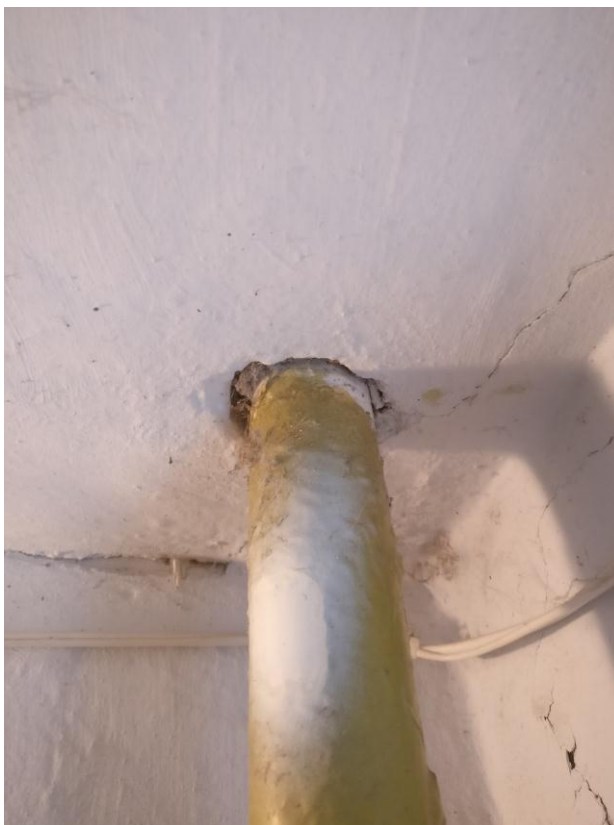
Фото 1

| № п/п | Выявленная неисправность и место её расположения | Рекомендации по устранению неисправности |
|---|---|---|
| 2.1 | Подъезд №1, условный проход Ду40, смотри схему контроля, фото 1, 2. Касание газопровода со строительной конструкцией (СП 42-101-2003 (п.6.7)). | При прокладке газопроводов через конструкции зданий и сооружений газопроводы следует заключать в футляр. Края футляров должны быть на одном уровне с поверхностями пересекаемых конструкций. |

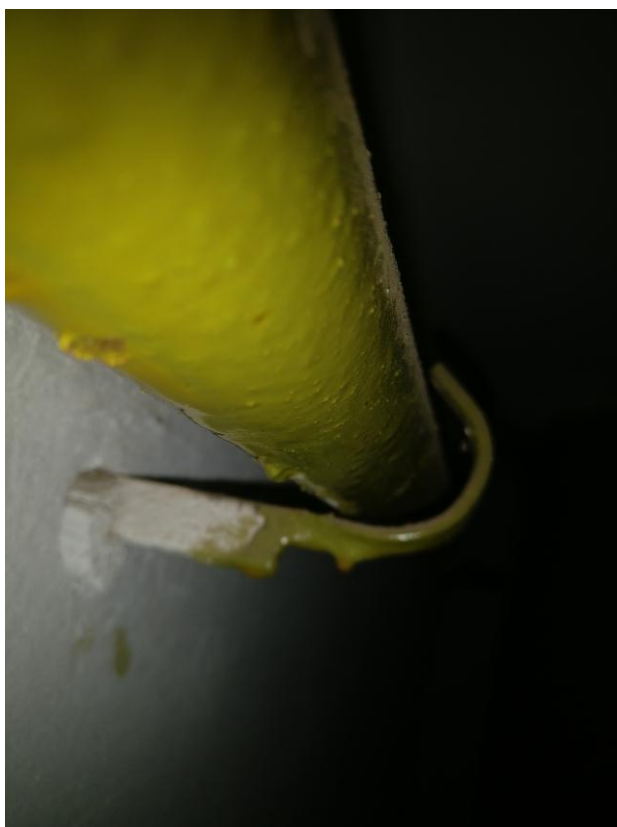
Фото 3

| № п/п | Выявленная неисправность и место её расположения | Рекомендации по устранению неисправности |
|---|---|---|
| 2.2 | Подъезд №1, условный проход Ду25, смотри схему контроля, фото 3. Деформация опоры. | Восстановить опору. |

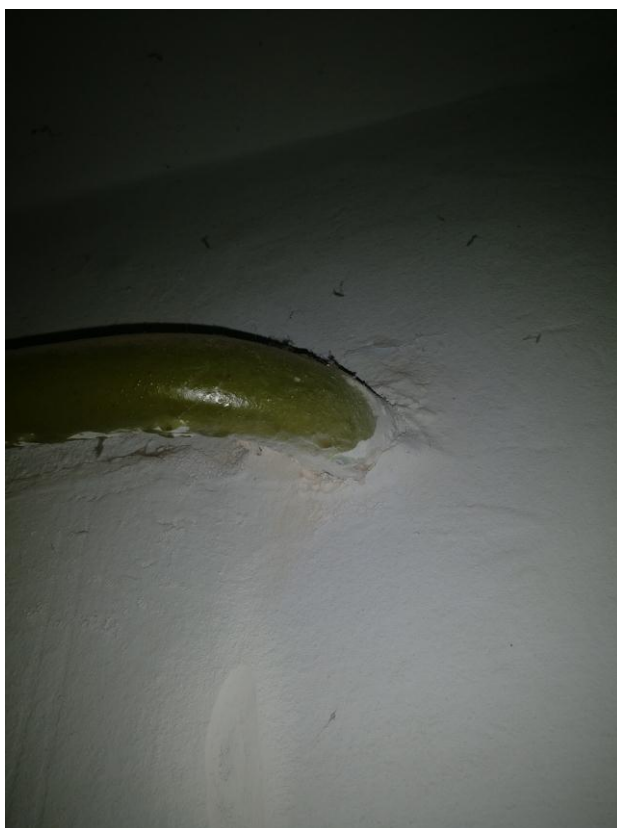
Фото 4

| № п/п | Выявленная неисправность и место её расположения | Рекомендации по устранению неисправности |
|---|---|---|
| 2.3 | Подъезд №1, условный проход Ду25, смотри схему контроля, фото 4. Касание газопровода со строительной конструкцией (СП 42-101-2003 (п.6.7)). | При прокладке газопроводов через конструкции зданий и сооружений газопроводы следует заключать в футляр. Края футляров должны быть на одном уровне с поверхностями пересекаемых конструкций. |

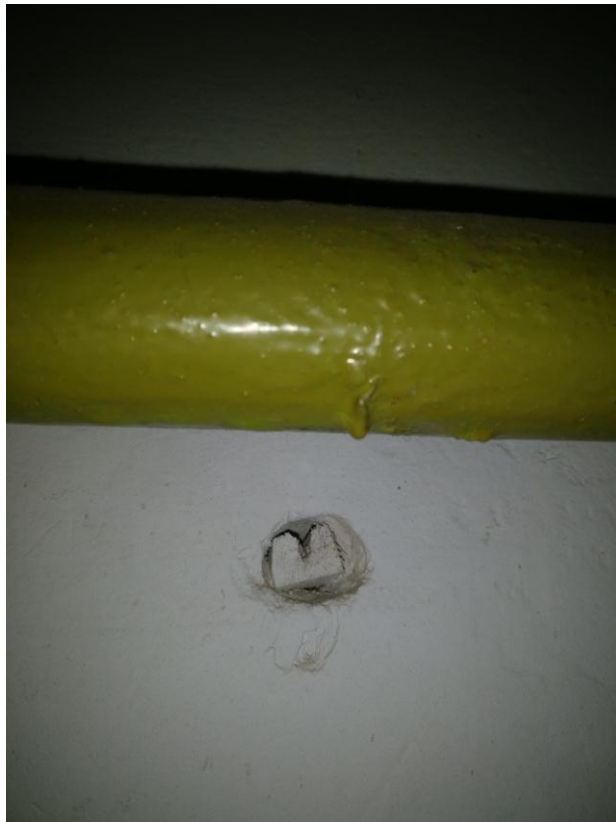
Фото 5

| 2.4 | Подъезд №1, условный проход Ду32, смотри схему контроля, фото 5. Деформация опоры. | Восстановить опору. |

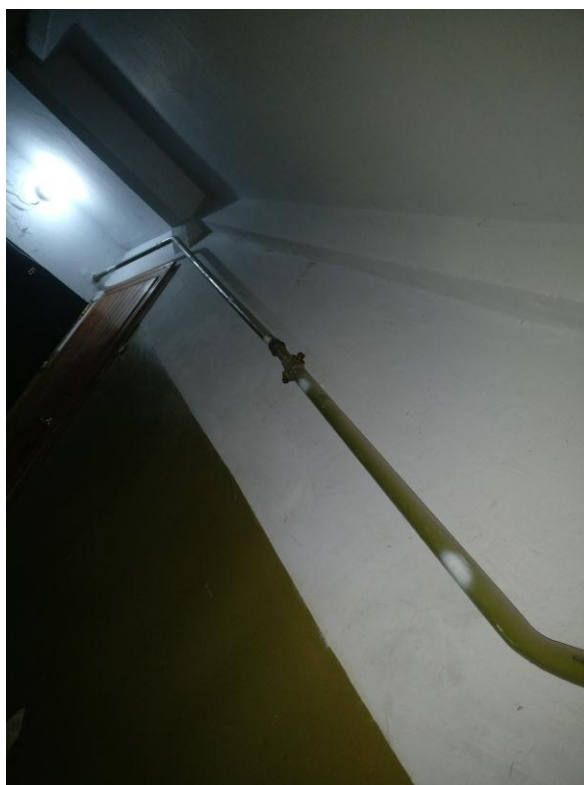
Фото 6

| 2.5 | Подъезд №1, условный проход Ду25, смотри схему контроля, фото 6. Отсутствует опора (СП 42-102-2004 (п. 5.15)). | Установить опору. |

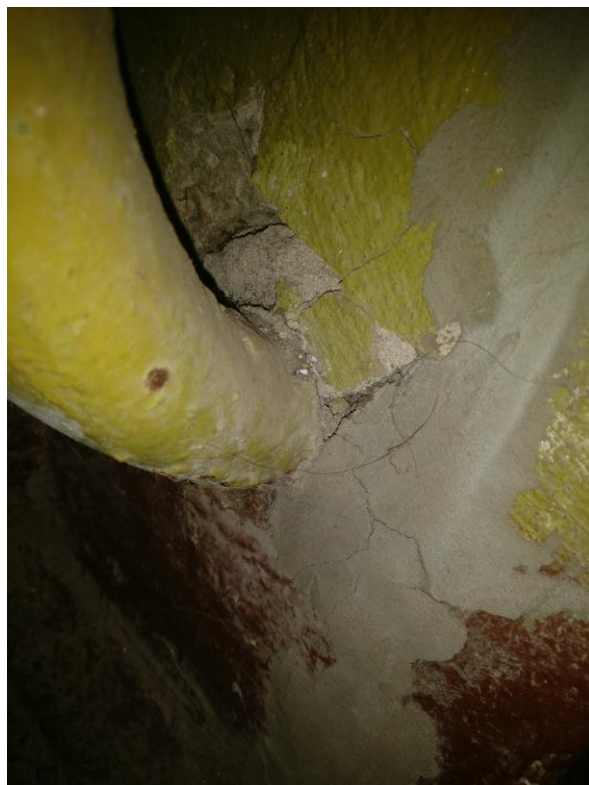
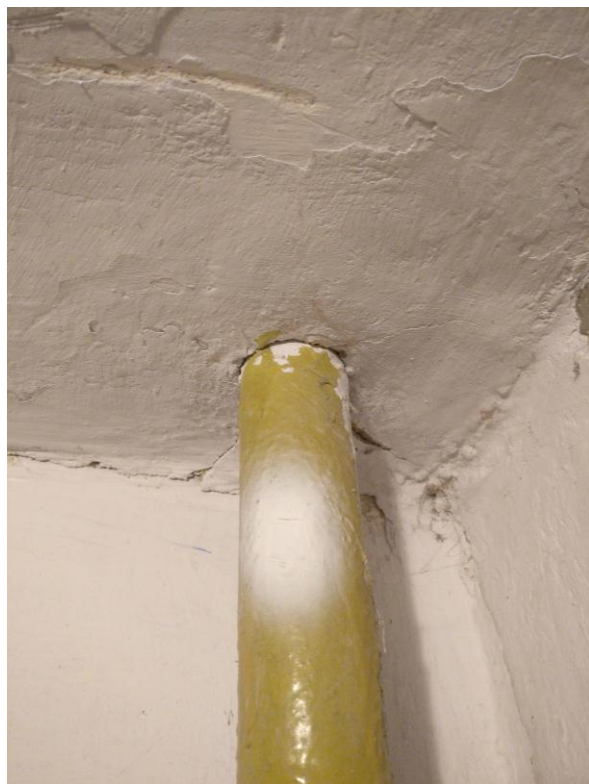
Фото 7

| 2.6 | Подъезд №2, условный проход Ду40, смотри схему контроля, фото 7, 8. Касание газопровода со строительной конструкцией (СП 42-101-2003 (п.6.7)). | При прокладке газопроводов через конструкции зданий и сооружений газопроводы следует заключать в футляр. Края футляров должны быть на одном уровне с поверхностями пересекаемых конструкций. |

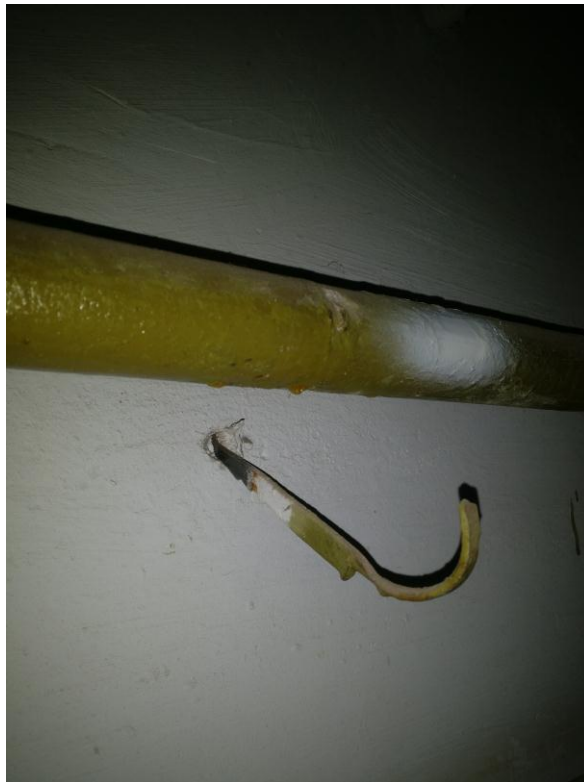
Фото 9

| 2.7 | Подъезд №2, условный проход Ду32, смотри схему контроля, фото 9. Деформация опоры. | Восстановить опору. |

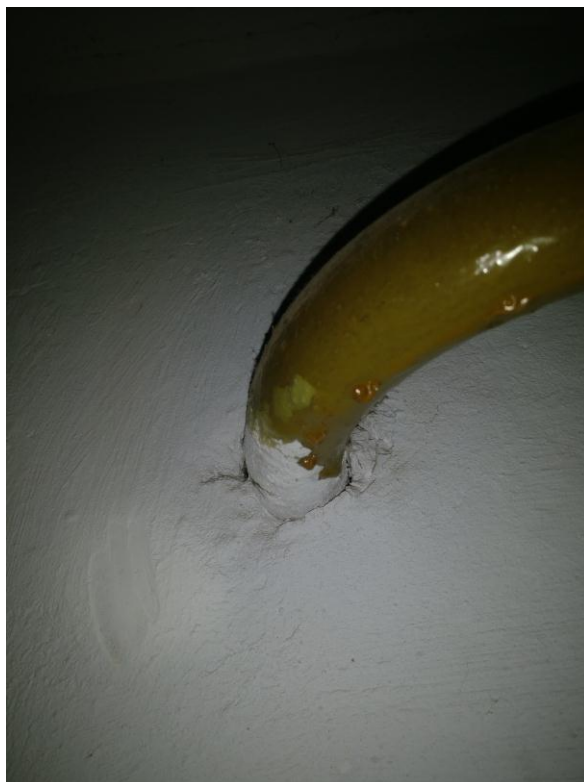
Фото 10

| 2.8 | Подъезд №2, условный проход Ду25, смотри схему контроля, фото 10, 11. Касание газопровода со строительной конструкцией (СП 42-101-2003 (п.6.7)). | При прокладке газопроводов через конструкции зданий и сооружений газопроводы следует заключать в футляр. Края футляров должны быть на одном уровне с поверхностями пересекаемых конструкций. |

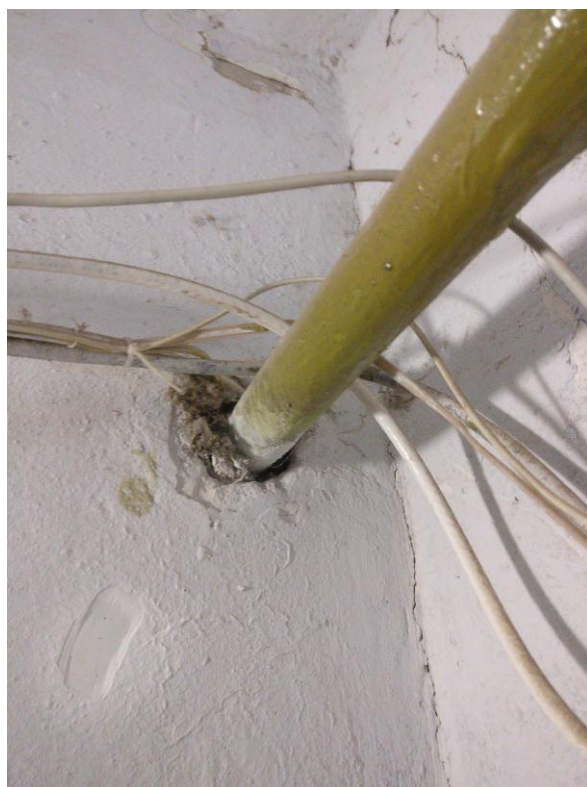
Фото 11

| 2.9 | Подъезд №2, условный проход Ду25, смотри схему контроля, фото 11. Провода и кабели вблизи газопровода (СП 42-101-2003 (п.6.6); ПУЭ (п.2.1.56, п.2.1.57)). | При пересечении незащищенных и защищенных проводов и кабелей с трубопроводами расстояния между ними в свету должны быть не менее 50 мм, а с трубопроводами, содержащими горючие или легковоспламеняющиеся жидкости и газы, — не менее 100 мм. |

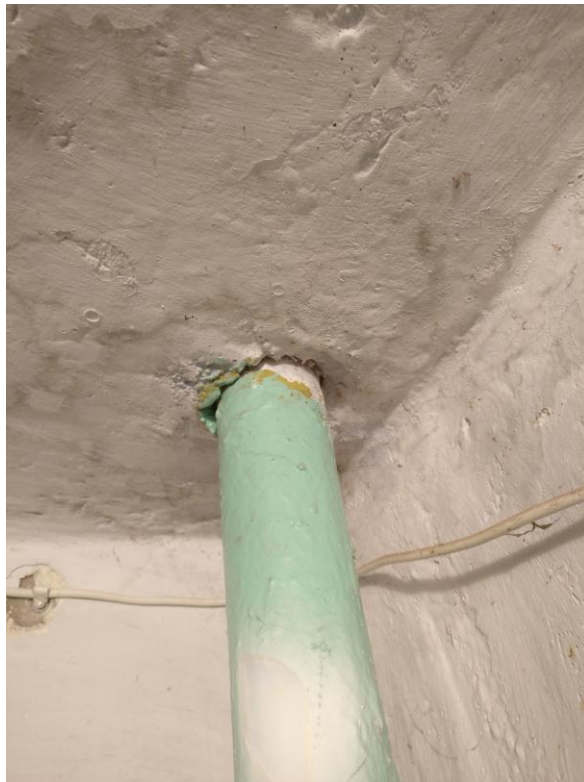
Фото 13

| 2.11 | Подъезд №3, условный проход Ду40, смотри схему контроля, фото 13. Касание газопровода со строительной конструкцией (СП 42-101-2003 (п.6.7)). | При прокладке газопроводов через конструкции зданий и сооружений газопроводы следует заключать в футляр. Края футляров должны быть на одном уровне с поверхностями пересекаемых конструкций. |

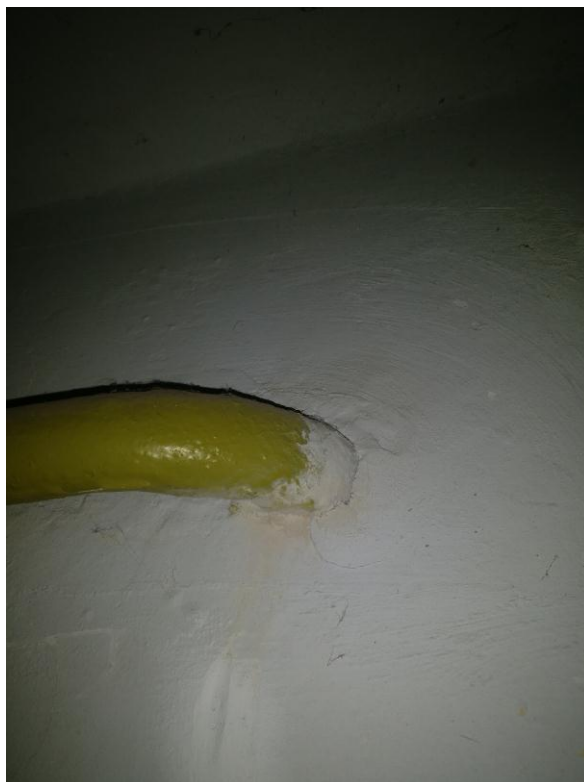
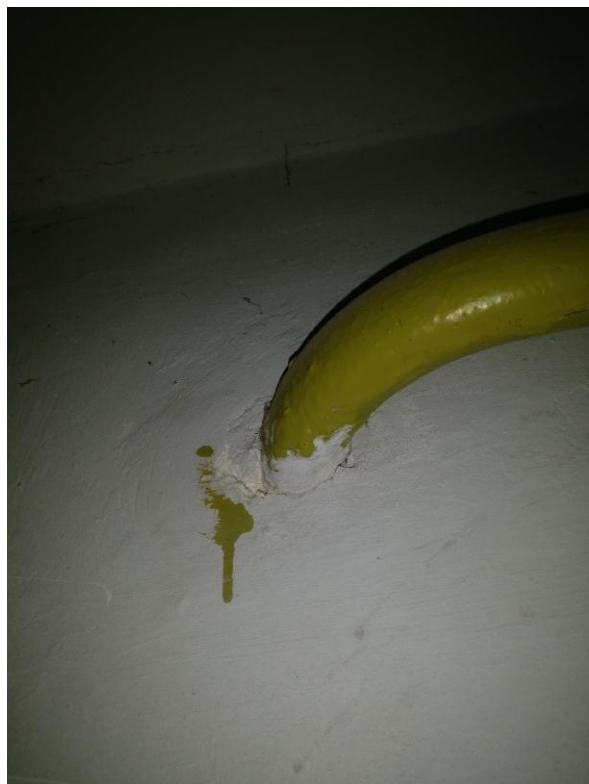
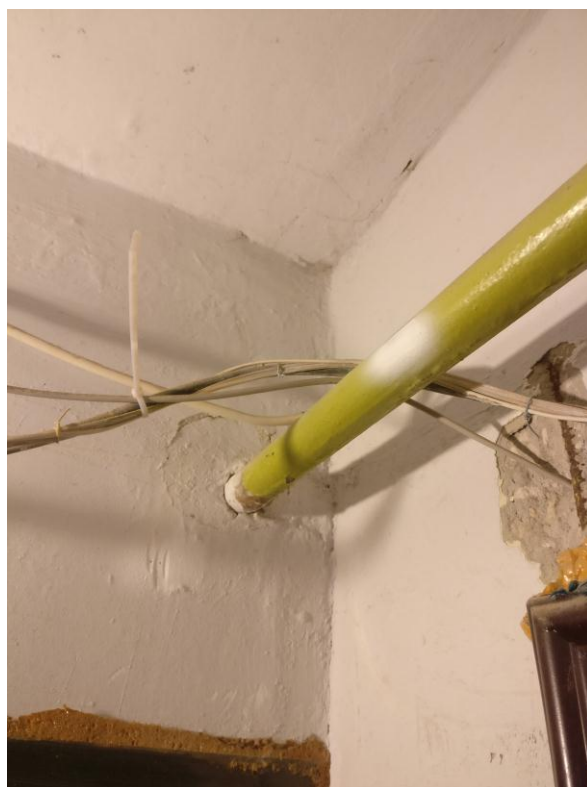
Фото 14

| 2.12 | Подъезд №3, условный проход Ду25, смотри схему контроля, фото 14, 16, 19. Касание газопровода со строительной конструкцией (СП 42-101-2003 (п.6.7)). | При прокладке газопроводов через конструкции зданий и сооружений газопроводы следует заключать в футляр. Края футляров должны быть на одном уровне с поверхностями пересекаемых конструкций. |

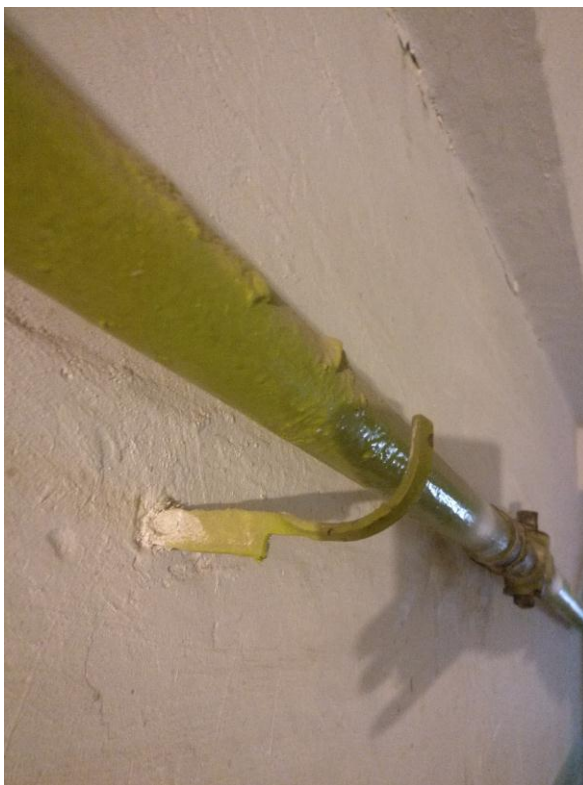
Фото 17

| 2.14 | Подъезд №3, условный проход Ду25, смотри схему контроля, фото 17.<br>Деформация опоры. | Восстановить опору. |

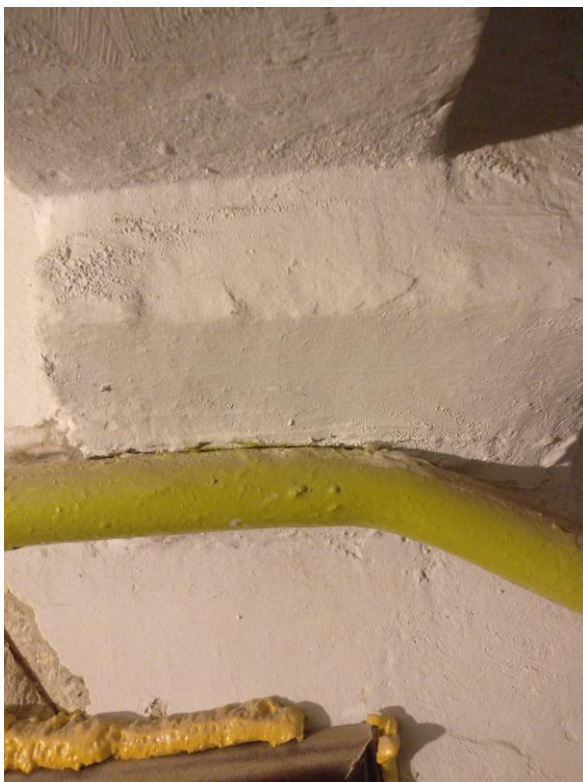
Фото 18

| 2.15 | Подъезд №3, условный проход Ду25, смотри схему контроля, фото 18.<br>Газопровод вблизи строительной конструкции СП 42-101-2003 (п.10.216). | Обеспечить расстояние между газопроводом и строительной конструкцией не менее радиуса трубы. |

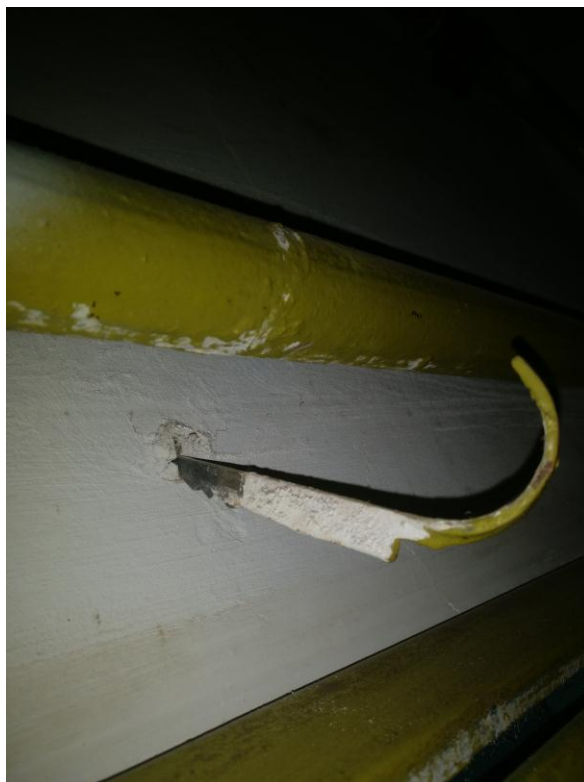
Фото 22

| 2.20 | Подъезд №4, условный проход Ду32, смотри схему контроля, фото 22.<br>Деформация опоры. | Восстановить опору. |

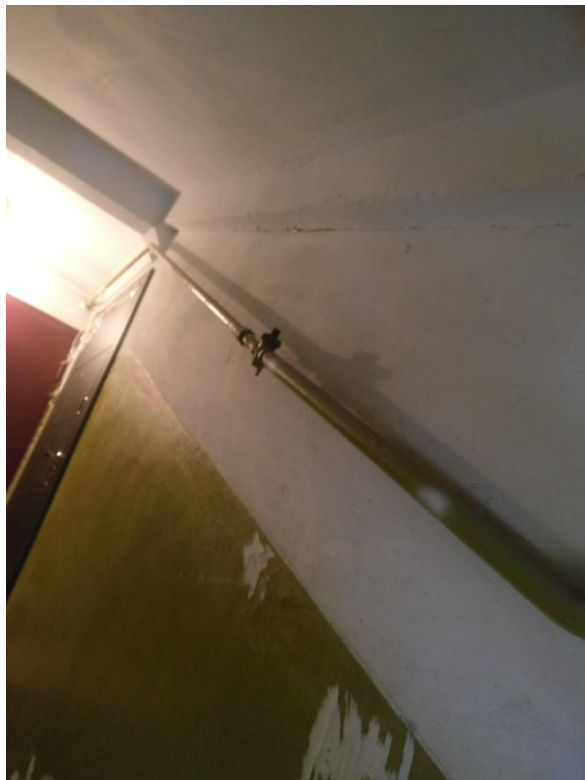
Фото 30

- 2.29. Подъезд №5, условный проход Ду25, смотри схему контроля, дефект 1. Контакт газопровода и футляра (СП 42-101-2003 (п.6.7)).
- 2.30. Подъезд №5, условный проход Ду25, смотри схему контроля, фото 30. Отсутствует опора (СП 42-102-2004 (п. 5.15)).

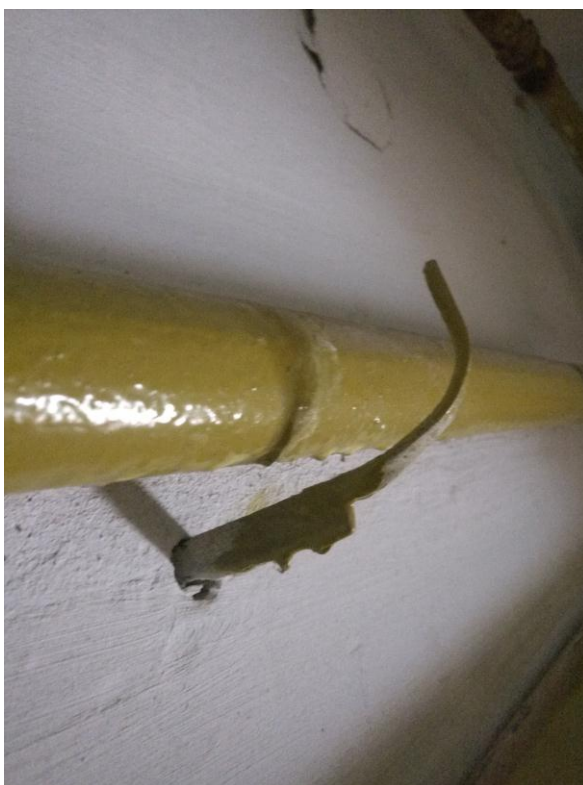
Фото 45

- 2.45. Подъезд №8, условный проход Ду25, смотри схему контроля, дефект 2. Контакт газопровода и футляра (СП 42-101-2003 (п.6.7)).
- 2.46. Подъезд №8, условный проход Ду32, смотри схему контроля, фото 45. Деформация опоры.
