**Заключение № 4506/19**  
**по результатам технического диагностирования**  
**внутридомового газового оборудования,**  
**установленного по адресу:**  
**Владимирская обл., Кольчугинский р-н,**  
**г. Кольчугино, ул. Дружбы, д. 17**

Заказчик: ООО «Сфера»

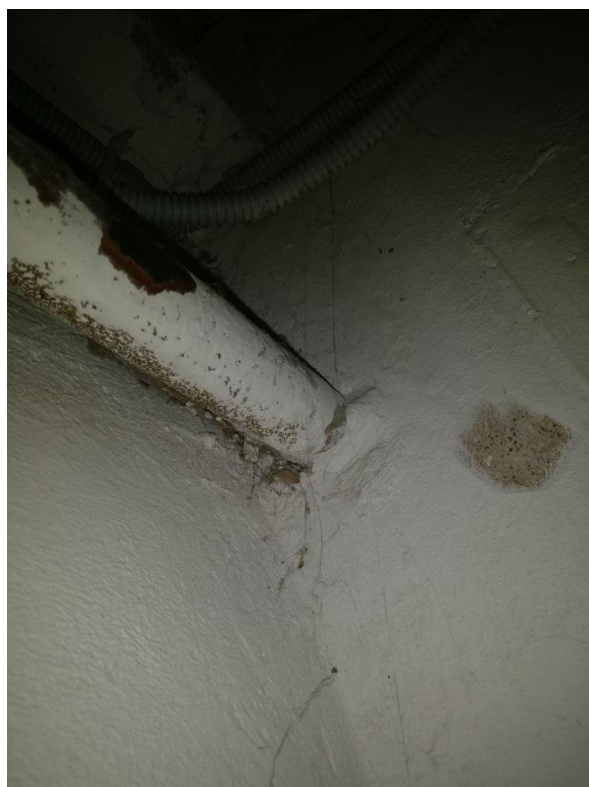
Фото 15

- 2.13. Подъезд №3, условный проход Ду25, смотри схему контроля, дефект 3. Контакт газопровода и футляра (СП 42-101-2003 (п.6.7)).
- 2.14. Подъезд №3, условный проход Ду25, смотри схему контроля, фото 15. Касание газопровода со строительной конструкцией (СП 42-101-2003 (п.6.7)).

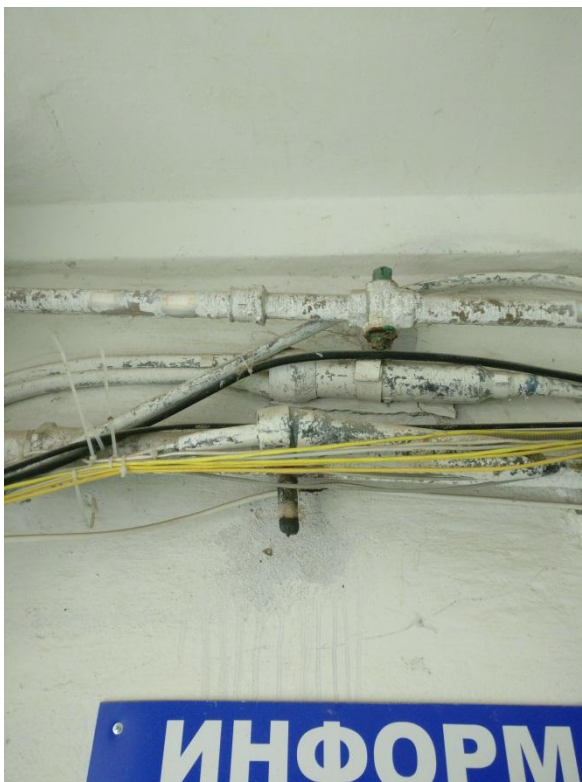
Фото 22

| 2.18 | Подъезд №5, условный проход Ду40, смотри схему контроля, фото 22. | Провода и кабели вблизи газопровода (СП 42-101-2003 (п.6.6); ПУЭ (п.2.1.56, п.2.1.57)). |

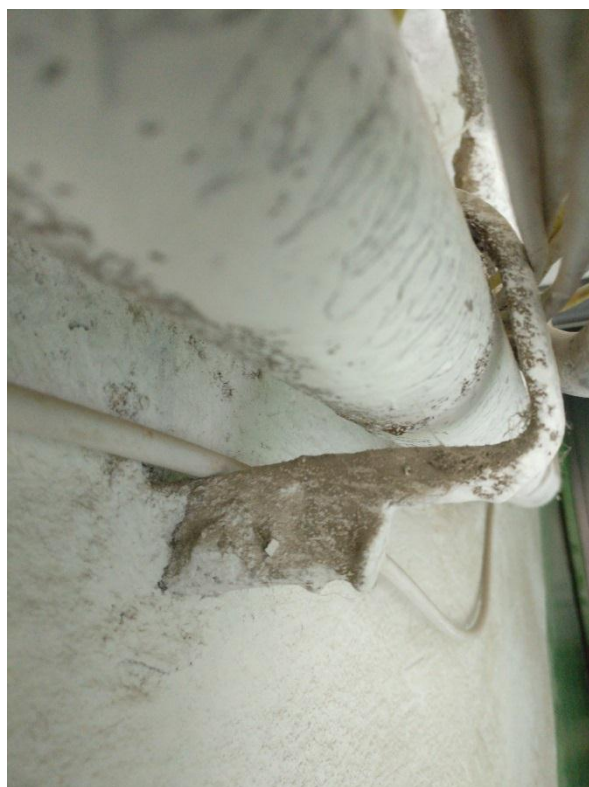
Фото 23

| 2.19 | Подъезд №5, условный проход Ду40, смотри схему контроля, фото 23. | Деформация опоры. |

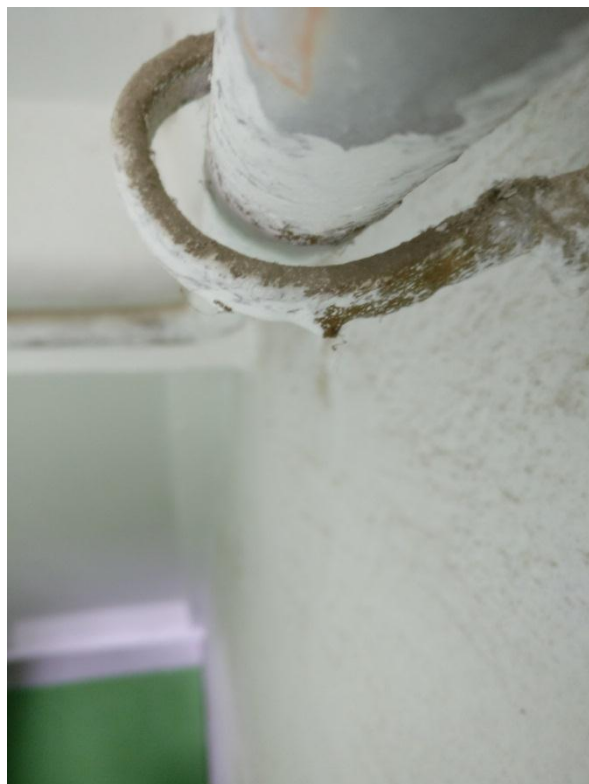
Фото 24

| 2.20 | Подъезд №5, условный проход Ду25, смотри схему контроля, фото 24. | Деформация опоры. |

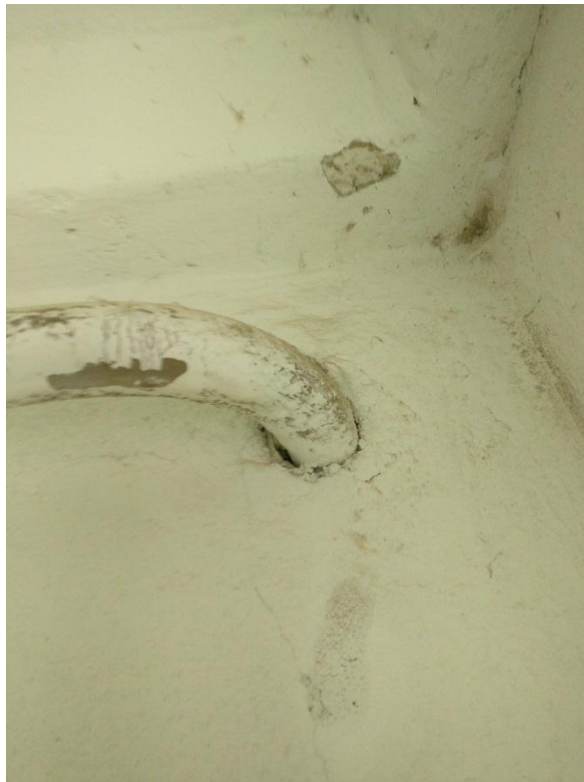
Фото 25

| 2.21 | Подъезд №5, условный проход Ду25, смотри схему контроля, фото 25. | Касание газопровода со строительной конструкцией (СП 42-101-2003 (п.6.7)). |

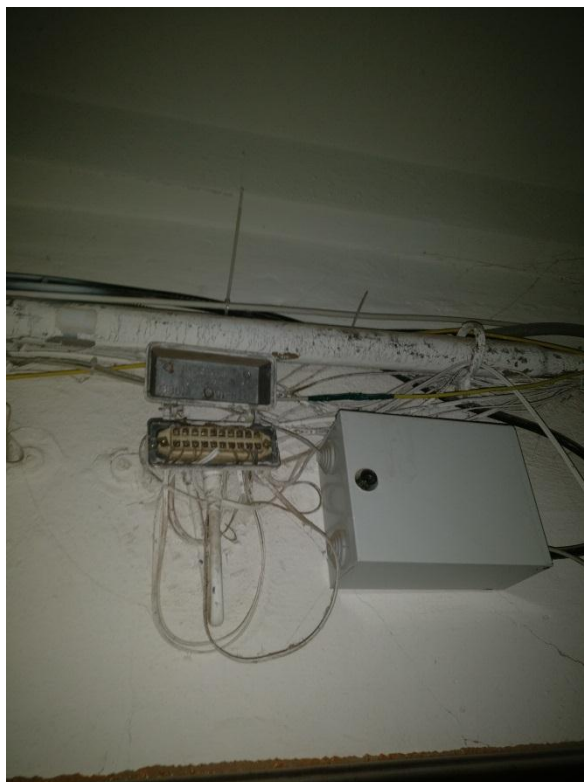
Фото 26

| 2.22 | Подъезд №5, условный проход Ду32, смотри схему контроля, фото 26. | Провода и кабели вблизи газопровода (СП 42-101-2003 (п.6.6); ПУЭ (п.2.1.56, п.2.1.57)). |

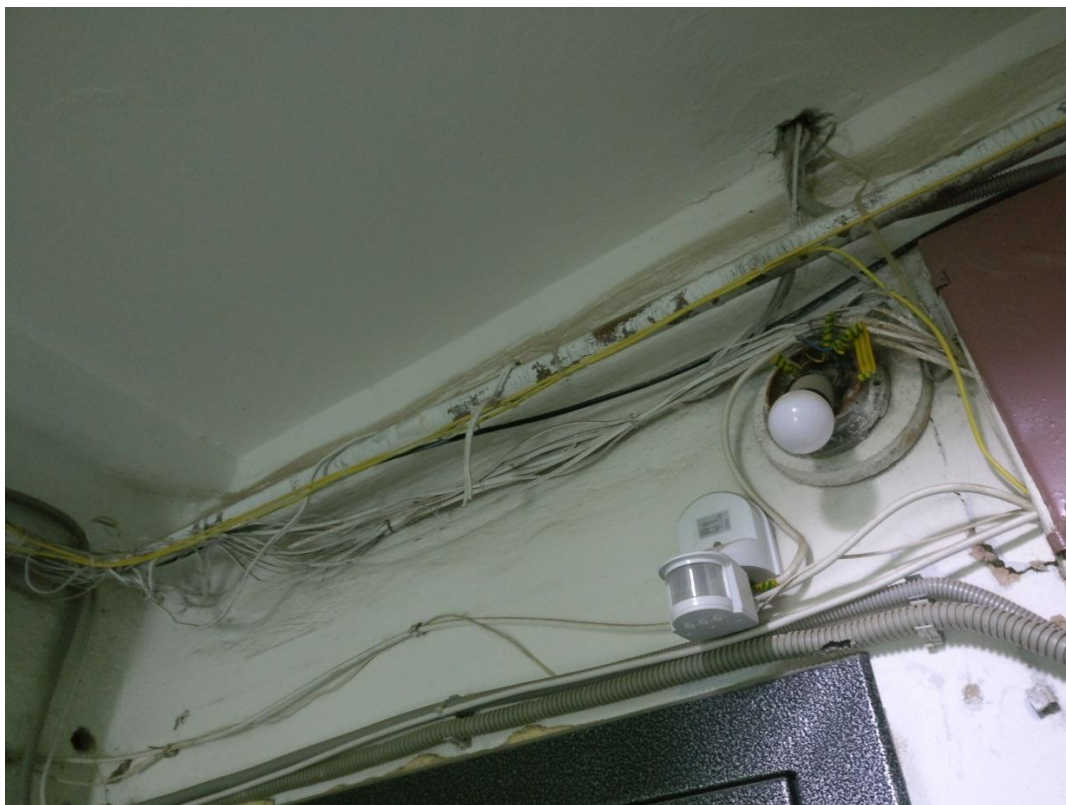
Фото 28

| 2.24 | Подъезд №5, условный проход Ду25, смотри схему контроля, фото 28. | Провода и кабели вблизи газопровода (СП 42-101-2003 (п.6.6); ПУЭ (п.2.1.56, п.2.1.57)). |

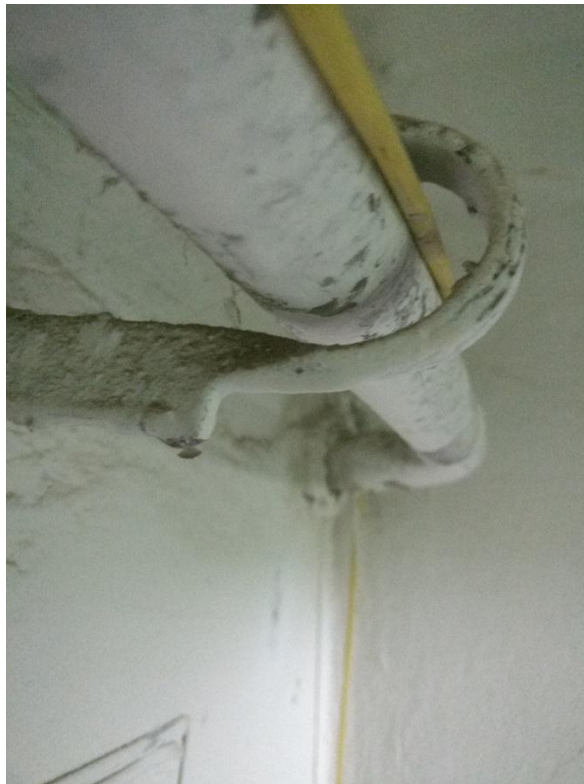
Фото 29

| 2.25 | Подъезд №5, условный проход Ду25, смотри схему контроля, фото 29. | Деформация опоры. |

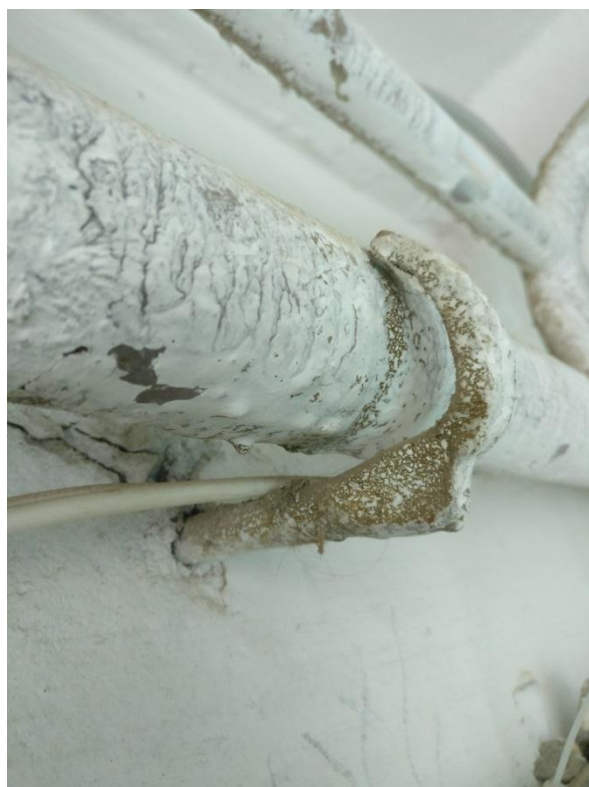
Фото 31

| 2.27 | Подъезд №6, условный проход Ду40, смотри схему контроля, фото 31. | Деформация опоры. |

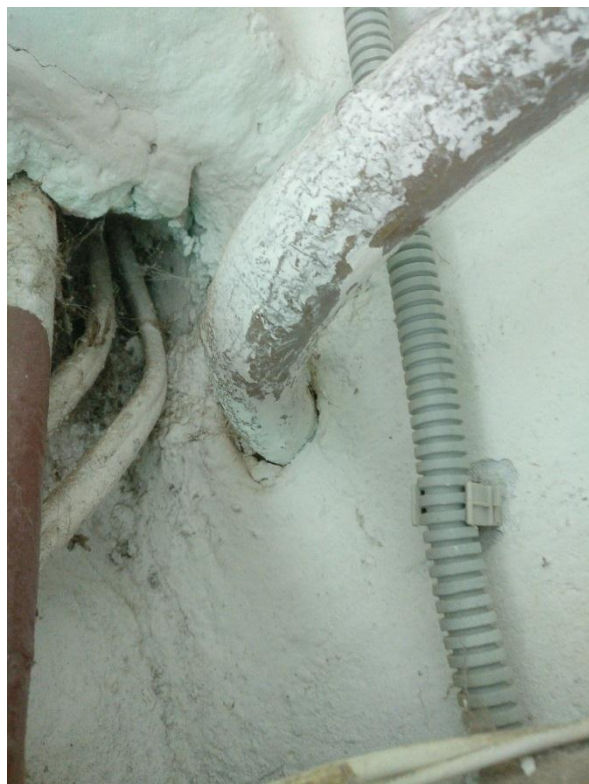
Фото 32

| 2.28 | Подъезд №6, условный проход Ду25, смотри схему контроля, фото 32. | Касание газопровода со строительной конструкцией (СП 42-101-2003 (п.6.7)). |

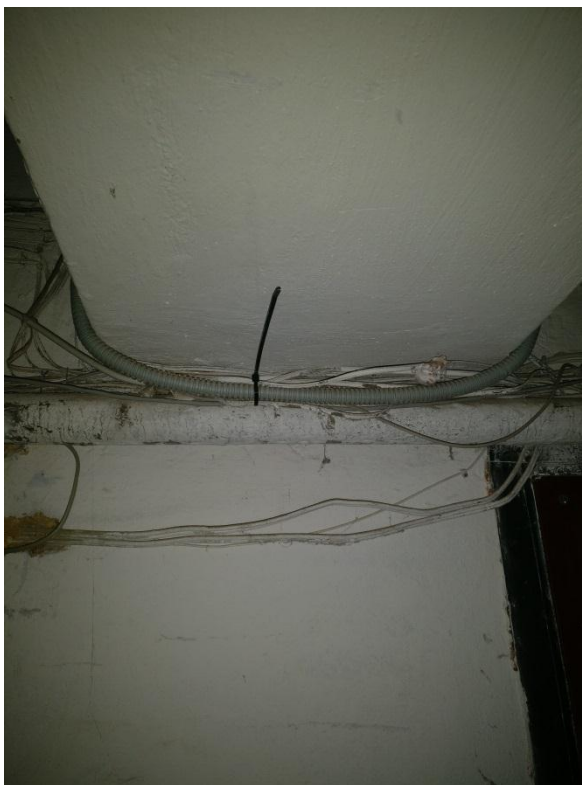
Фото 33

- 2.30. Подъезд №6, условный проход Ду25, смотри схему контроля, дефект 4. Контакт газопровода и футляра (СП 42-101-2003 (п.6.7)).
- 2.31. Подъезд №6, условный проход Ду40, смотри схему контроля, фото 33. Провода и кабели вблизи газопровода (СП 42-101-2003 (п.6.6); ПУЭ (п.2.1.56, п.2.1.57)).

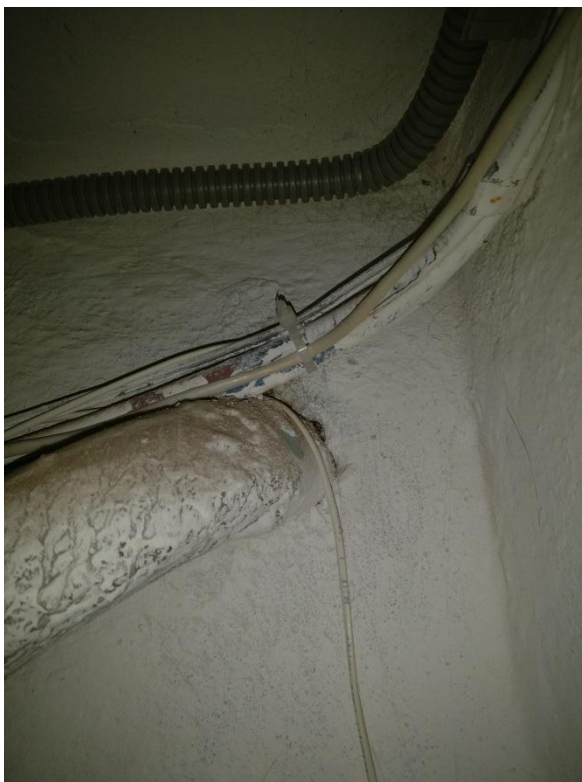
Фото 34

| 2.31 | Подъезд №6, условный проход Ду32, смотри схему контроля, фото 34. | Касание газопровода со строительной конструкцией (СП 42-101-2003 (п.6.7)). |

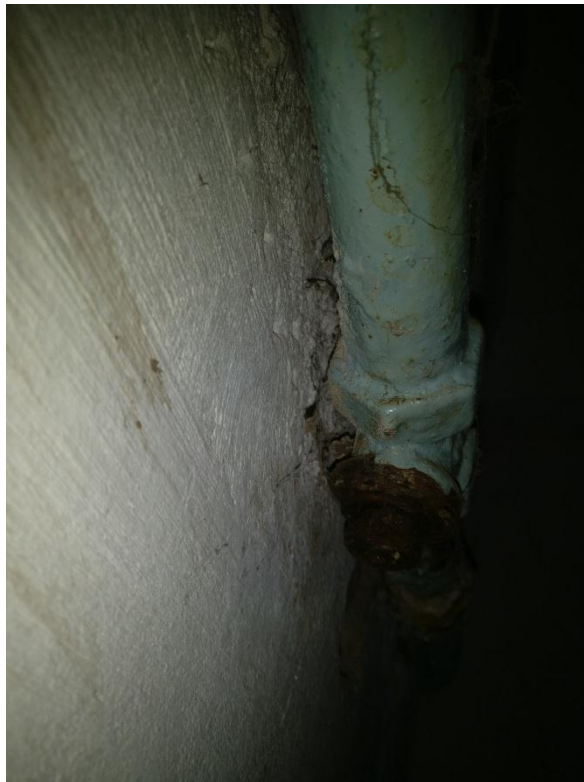
Фото 37

| 2.34 | Подъезд №7, условный проход Ду25, смотри схему контроля, фото 37. | Газопровод вблизи строительной конструкции СП 42-101-2003 (п.10.216). |

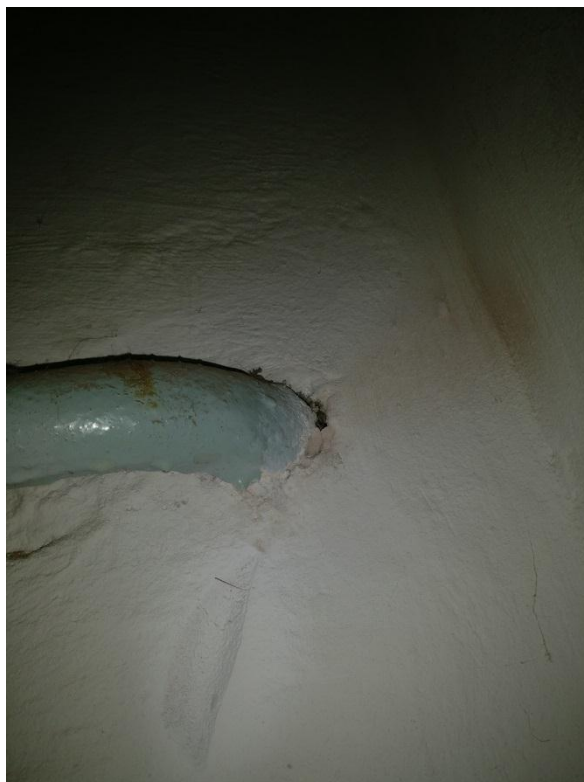
Фото 38

| 2.35 | Подъезд №7, условный проход Ду25, смотри схему контроля, фото 38. | Касание газопровода со строительной конструкцией (СП 42-101-2003 (п.6.7)). |

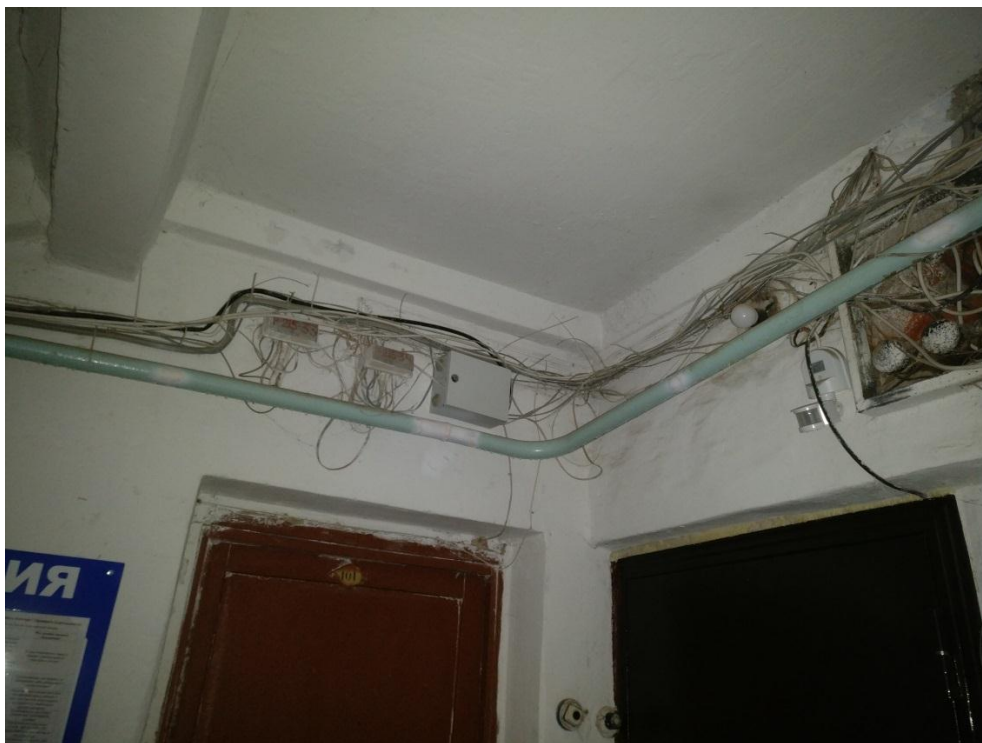
Фото 39

| 2.36 | Подъезд №7, условный проход Ду40, смотри схему контроля, фото 39. | Отсутствует опора (СП 42-102-2004 (п. 5.15)). |

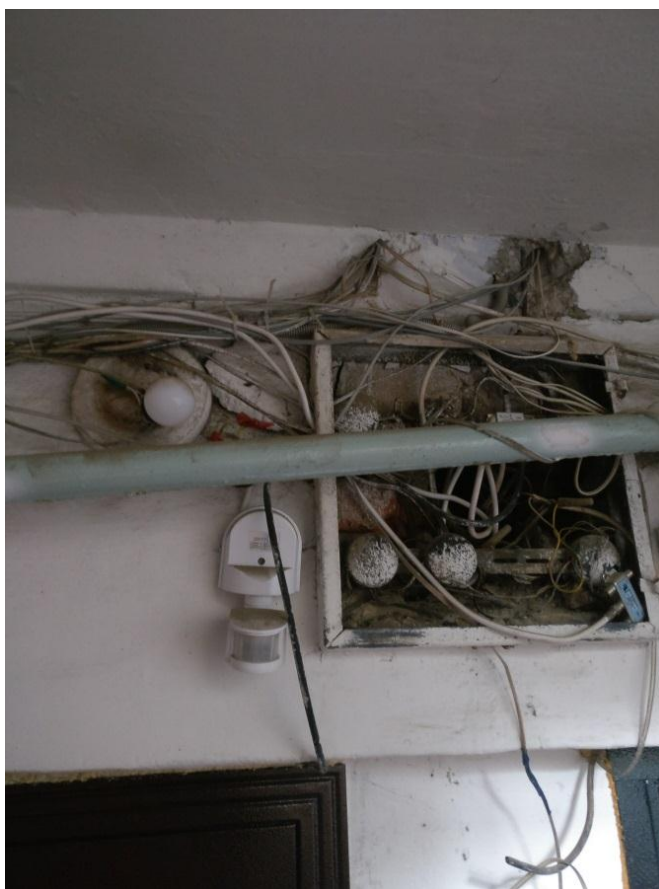
Фото 40

| 2.37 | Подъезд №7, условный проход Ду32, смотри схему контроля, фото 40. | Провода и кабели вблизи газопровода (СП 42-101-2003 (п.6.6); ПУЭ (п.2.1.56, п.2.1.57)). |

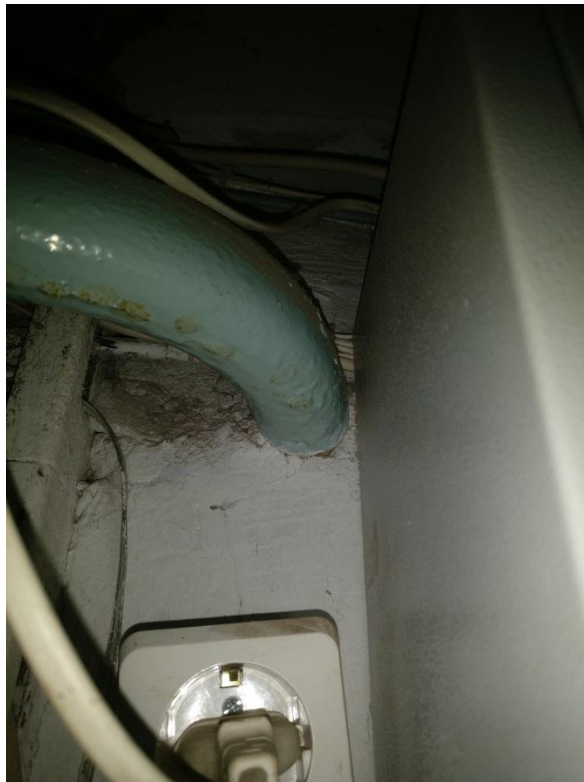
Фото 41

| 2.38 | Подъезд №7, условный проход Ду32, смотри схему контроля, фото 41. | Касание газопровода со строительной конструкцией (СП 42-101-2003 (п.6.7)). |

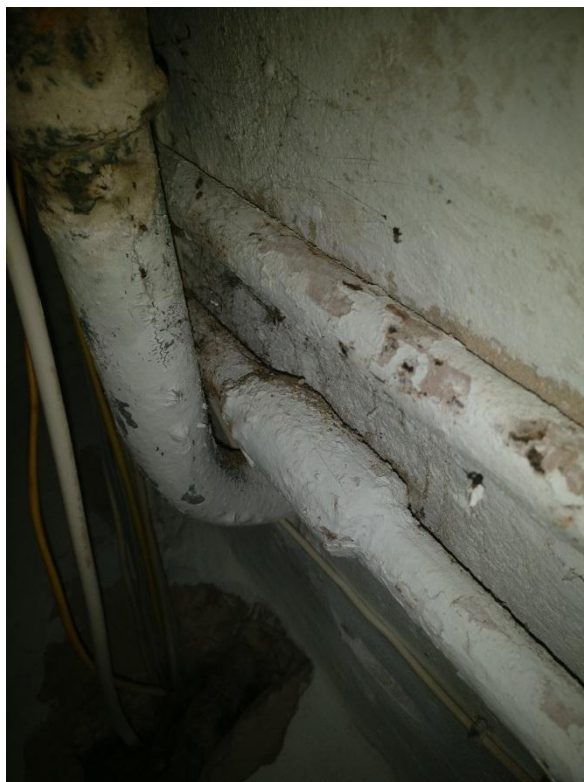
Фото 42

| 2.39 | Подъезд №8, условный проход Ду25, смотри схему контроля, фото 42. | Трубопровод системы отопления вблизи газопровода (СП 42-101-2003 (прилож. В)). |

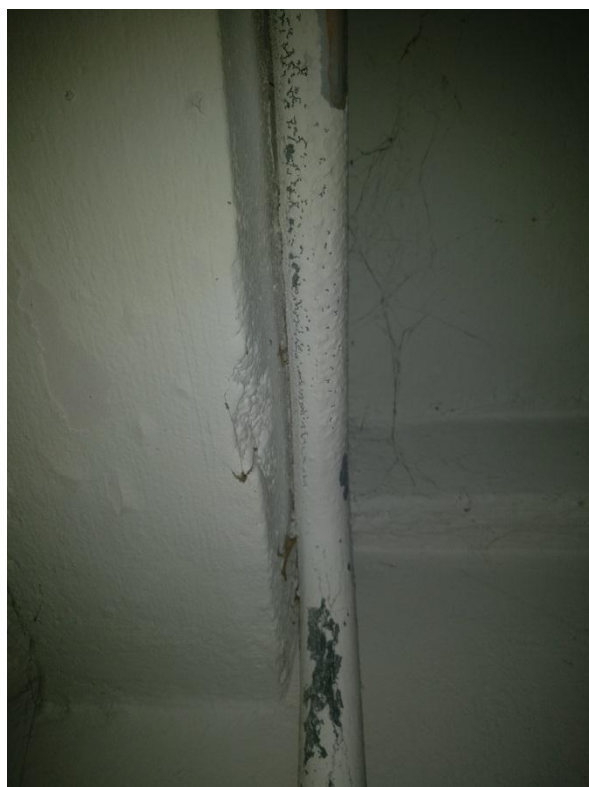
Фото 43

| 2.40 | Подъезд №8, условный проход Ду25, смотри схему контроля, фото 43. | Газопровод вблизи строительной конструкции СП 42-101-2003 (п.10.216). |

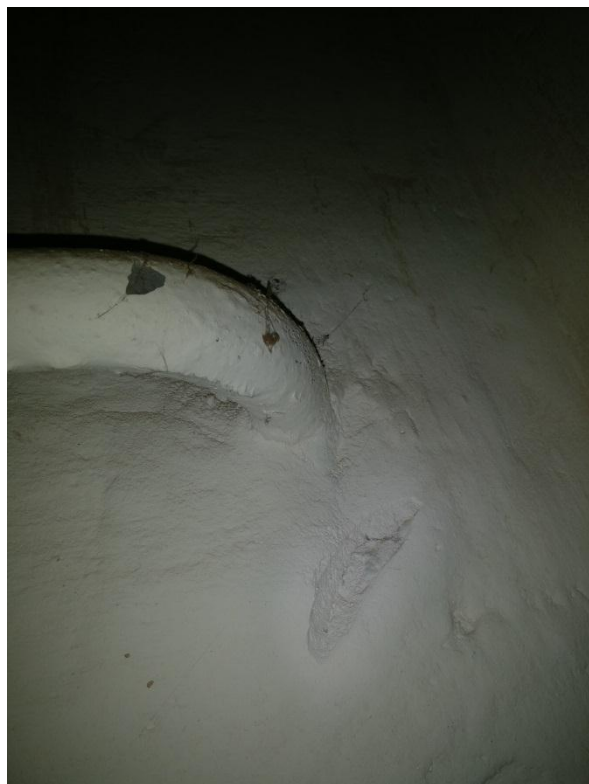
Фото 44

| 2.41 | Подъезд №8, условный проход Ду25, смотри схему контроля, фото 44. | Касание газопровода со строительной конструкцией (СП 42-101-2003 (п.6.7)). |

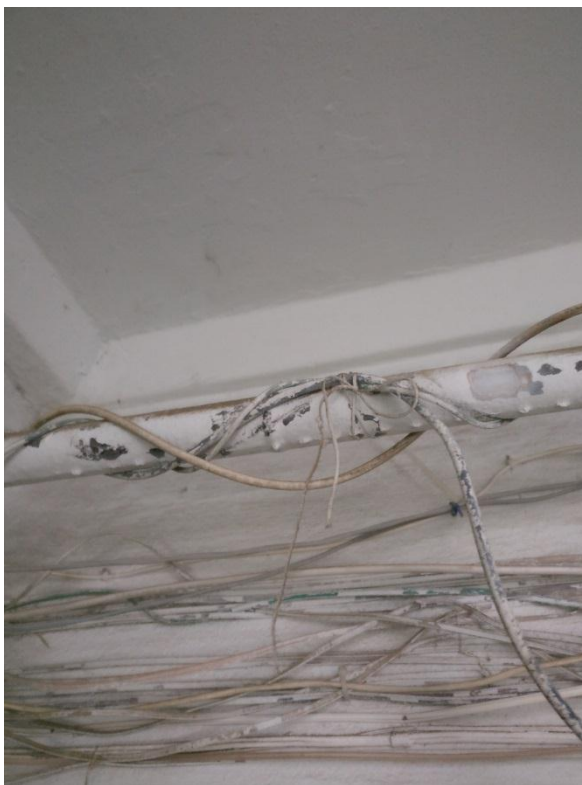
Фото 45

| 2.42 | Подъезд №8, условный проход Ду32, смотри схему контроля, фото 45. | Провода и кабели вблизи газопровода (СП 42-101-2003 (п.6.6); ПУЭ (п.2.1.56, п.2.1.57)). |

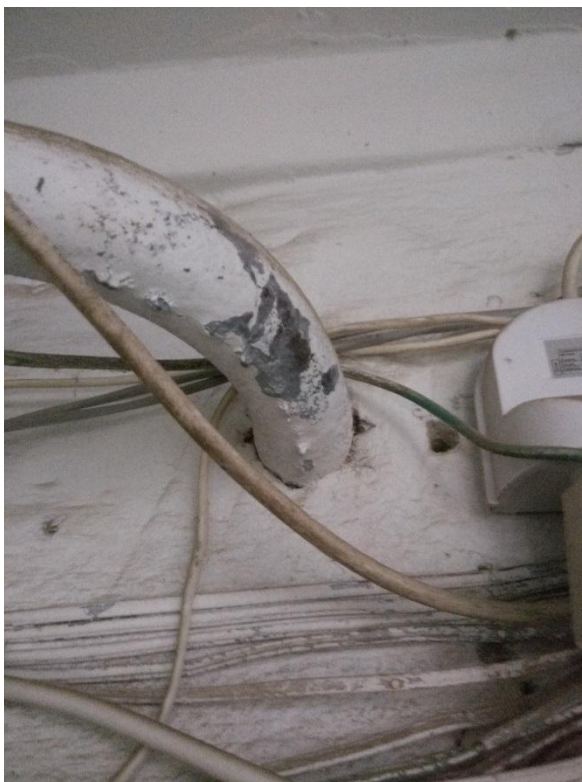
Фото 46

| 2.43 | Подъезд №8, условный проход Ду32, смотри схему контроля, фото 46. | Касание газопровода со строительной конструкцией (СП 42-101-2003 (п.6.7)). |
