**Заключение № 4556/19**  
**по результатам технического диагностирования**  
**внутридомового газового оборудования,**  
**установленного по адресу:**  
**Владимирская обл., Кольчугинский р-н,**  
**г. Кольчугино, ул. 50 лет Октября, д. 15**

Заказчик: ООО «Сфера»

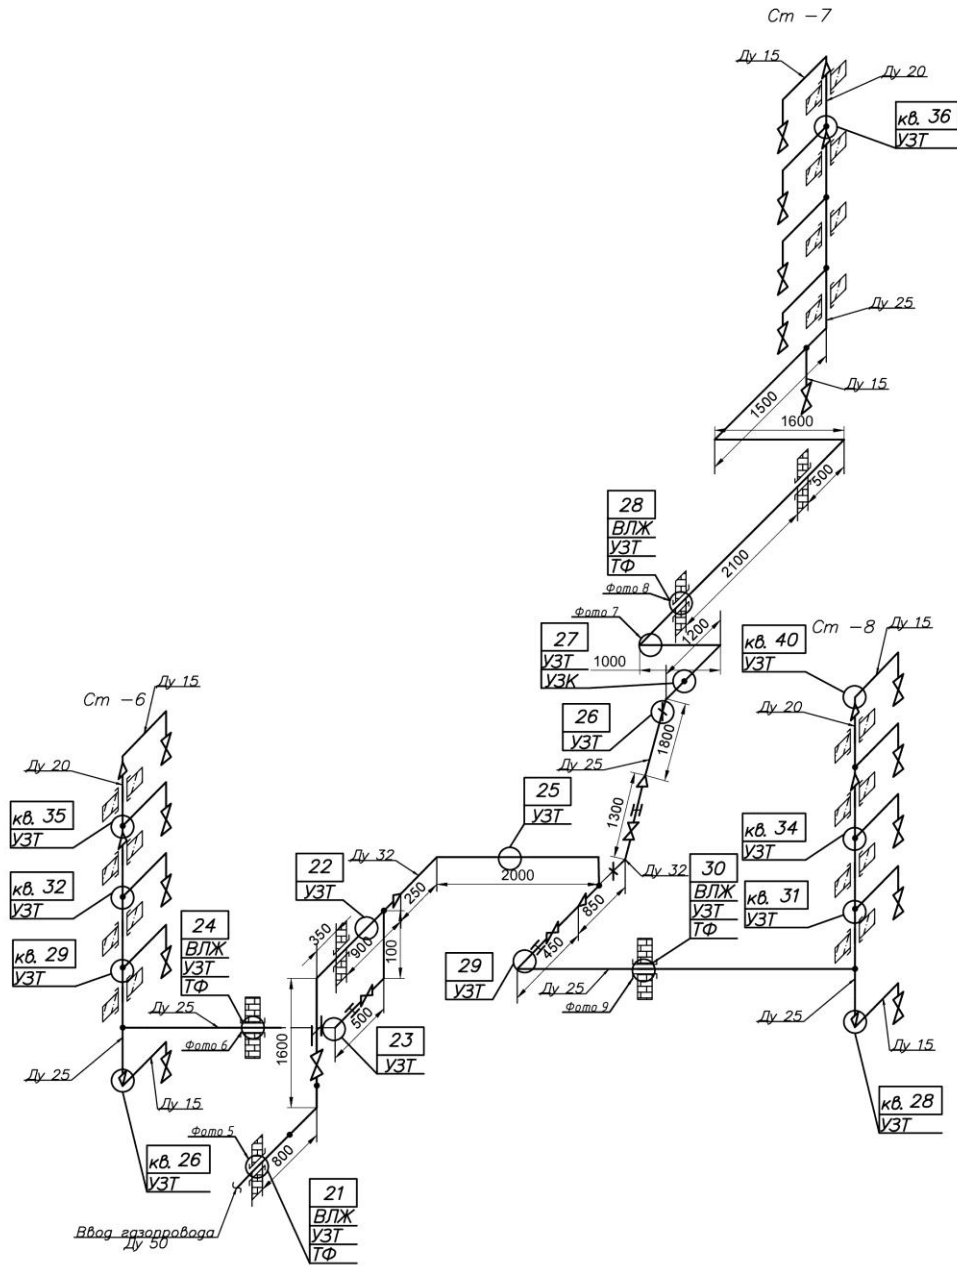
Схема  
неразрушающего контроля  
внутридомового газового оборудования  
по адресу: Владимирская обл., Кольчугинский р-н, г. Кольчугино,  
ул. 50 лет Октября, д. 15 (подъезд 3)

- — расположение контролируемого участка
- 1-2 — номер контролируемого участка
- УЗК — ультразвуковой контроль
- УЗТ — толщинометрия
- ВЛЖ — определение объемной влажности
- ВС — участок вскрыт для осмотра
- ТФ — определение наличия эл. контакта "труба-футляр"

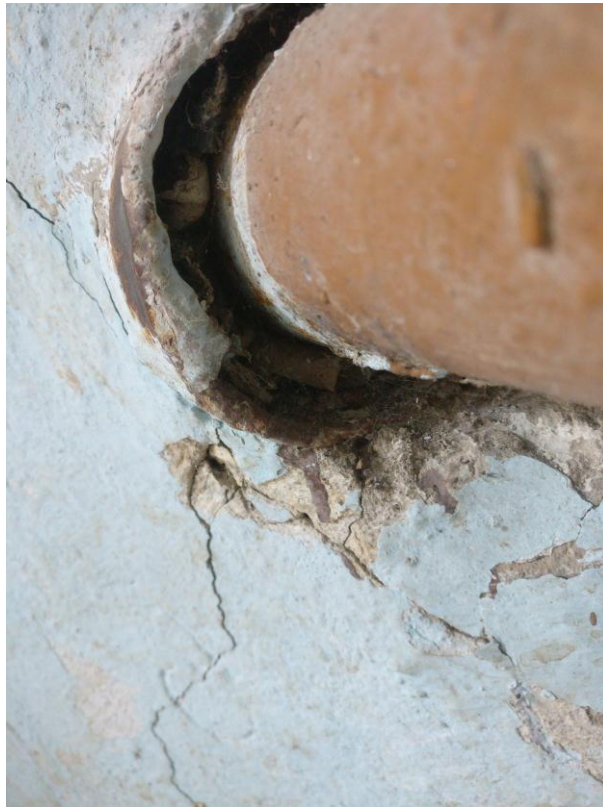
Фото 5

2.5	Подъезд №2, условный проход Ду25, смотри схему контроля, дефект 1.	Контакт газопровода и футляра (СП 42-101-2003 (п.6.7)).
2.6	Подъезд №3, условный проход Ду50, смотри схему контроля, фото 5.	Касание газопровода со строительной конструкцией (СП 42-101-2003 (п.6.7)).

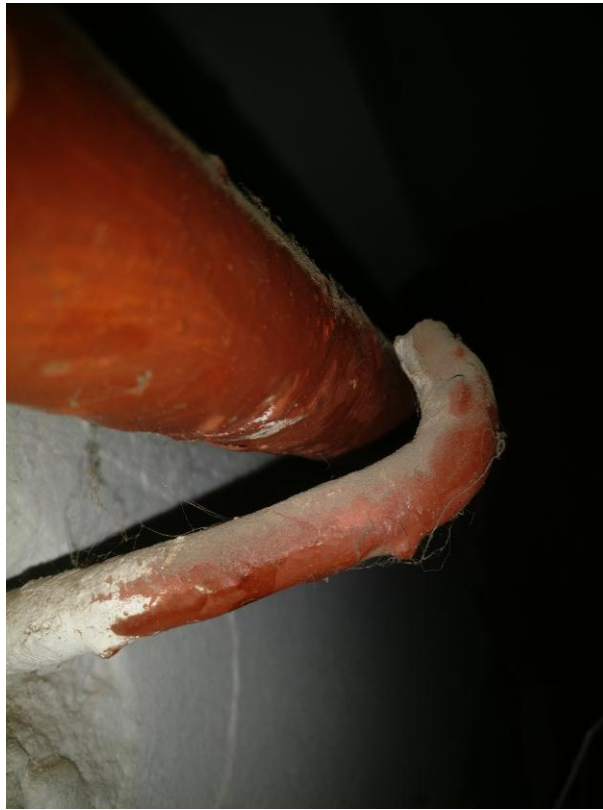
Фото 15

2.15	Подъезд №5, условный проход Ду25, смотри схему контроля, фото 15.	Деформация опоры.

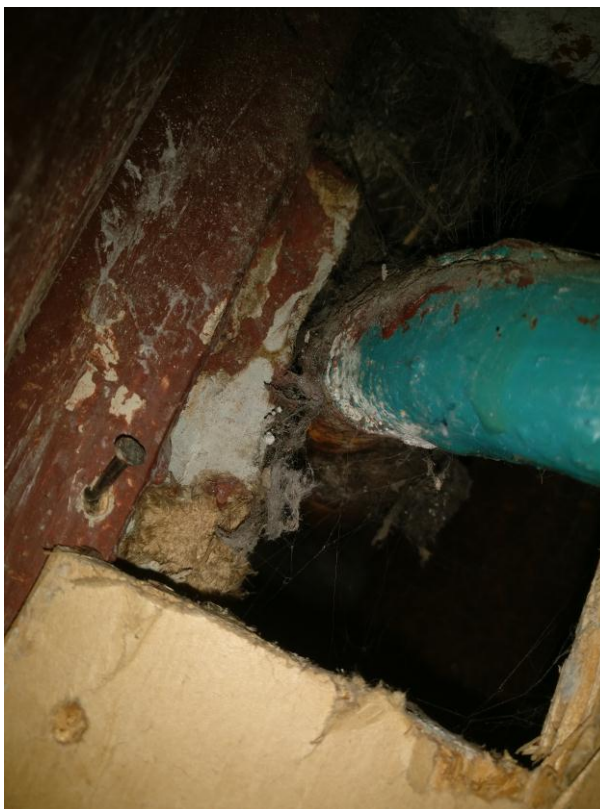
Фото 21

2.24	Подъезд №7, условный проход Ду20, смотри схему контроля, фото 21.	Касание газопровода со строительной конструкцией (СП 42-101-2003 (п.6.7)).
2.25	Подъезд №7, условный проход Ду25, смотри схему контроля, фото 22.	Деформация опоры.

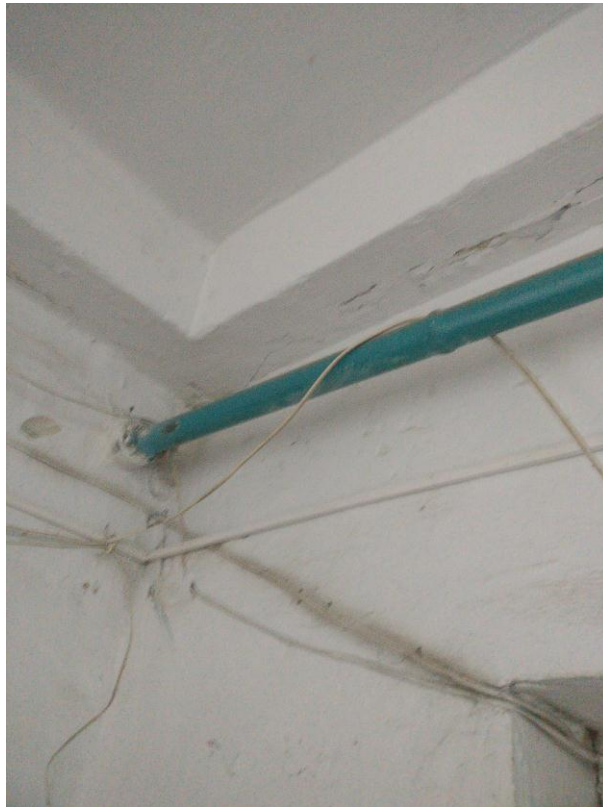
Фото 23

2.26	Подъезд №7, условный проход Ду25, смотри схему контроля, фото 23.	Провода и кабели вблизи газопровода (СП 42-101-2003 (п.6.6); ПУЭ (п.2.1.56, п.2.1.57)).

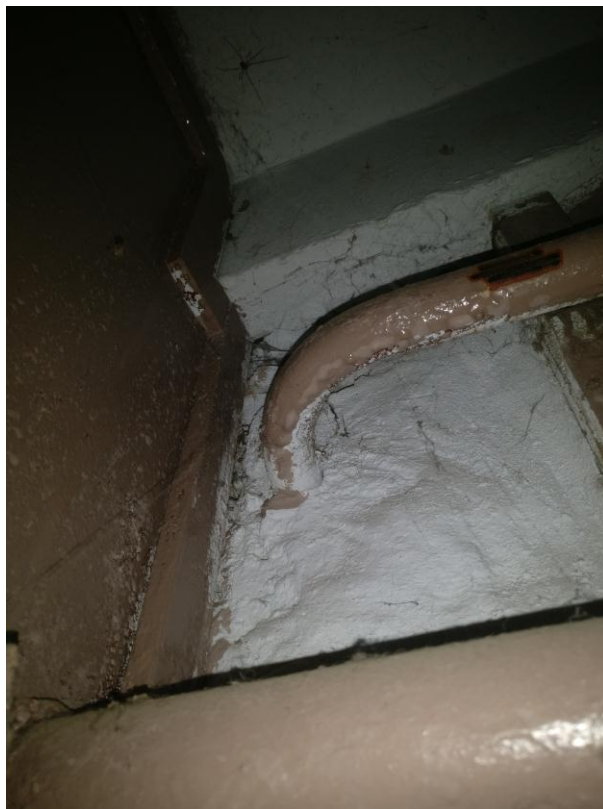
Фото 24

2.29	Подъезд №8, условный проход Ду20, смотри схему контроля, дефект 3.	Контакт газопровода и футляра (СП 42-101-2003 (п.6.7)).
2.30	Подъезд №9, условный проход Ду20, смотри схему контроля, фото 24.	Касание газопровода со строительной конструкцией (СП 42-101-2003 (п.6.7)).

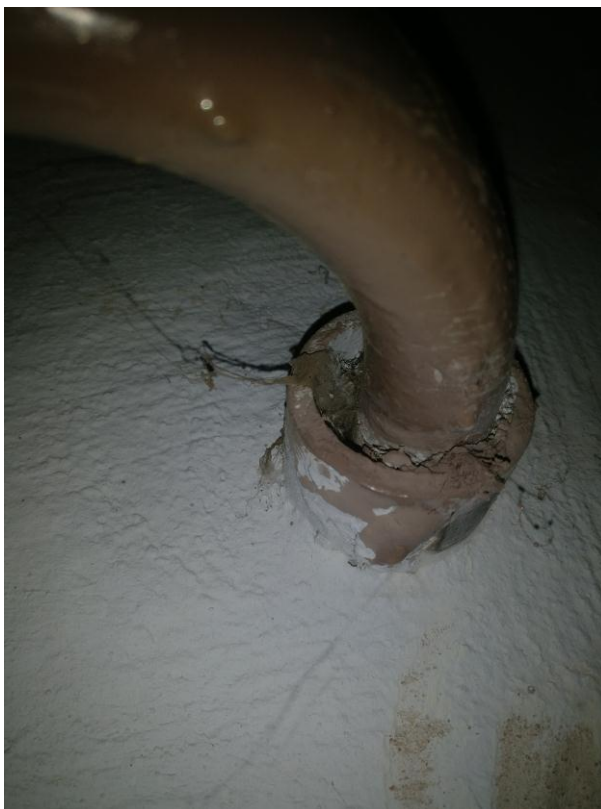
Фото 25

2.31	Подъезд №9, условный проход Ду20, смотри схему контроля, фото 25.	Пространство между газопроводом и футляром (СП 42-101-2003 (п.6.7)).
2.32	Подъезд №10, условный проход Ду50, смотри схему контроля, фото 26.	Касание газопровода со строительной конструкцией (СП 42-101-2003 (п.6.7)).

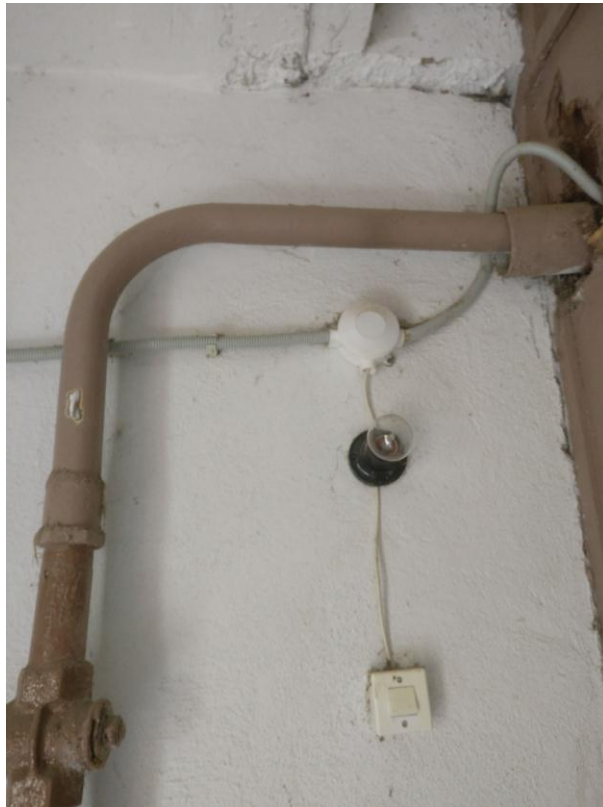
Фото 27

2.33	Подъезд №10, условный проход Ду40, смотри схему контроля, фото 27.	Расстояние от лампы освещения до газопровода менее 0,5 м (СП 42-101-2003 (п.6.6); ПУЭ (п.7.1.50)).

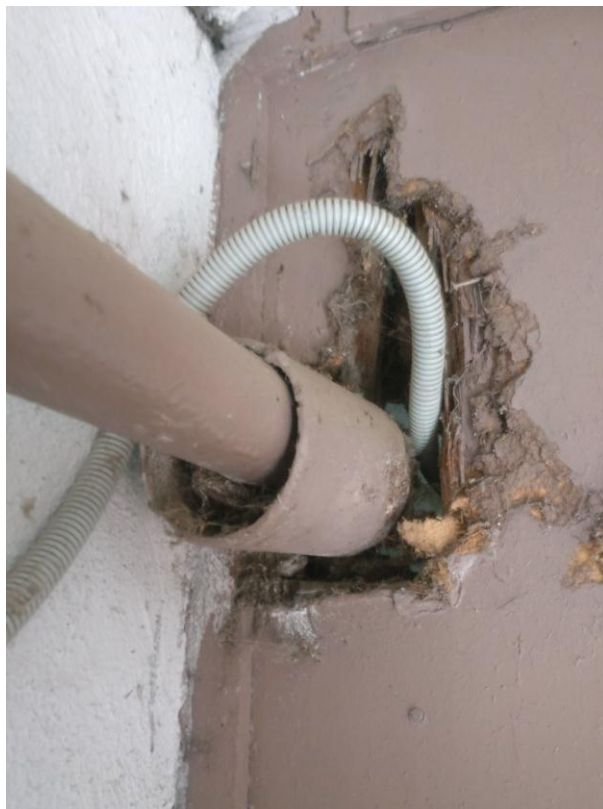
Фото 28

2.34	Подъезд №10, условный проход Ду40, смотри схему контроля, фото 28.	Деформация опоры.
2.35	Подъезд №10, условный проход Ду20, смотри схему контроля, фото 29, 31.	Касание газопровода со строительной конструкцией (СП 42-101-2003 (п.6.7)).

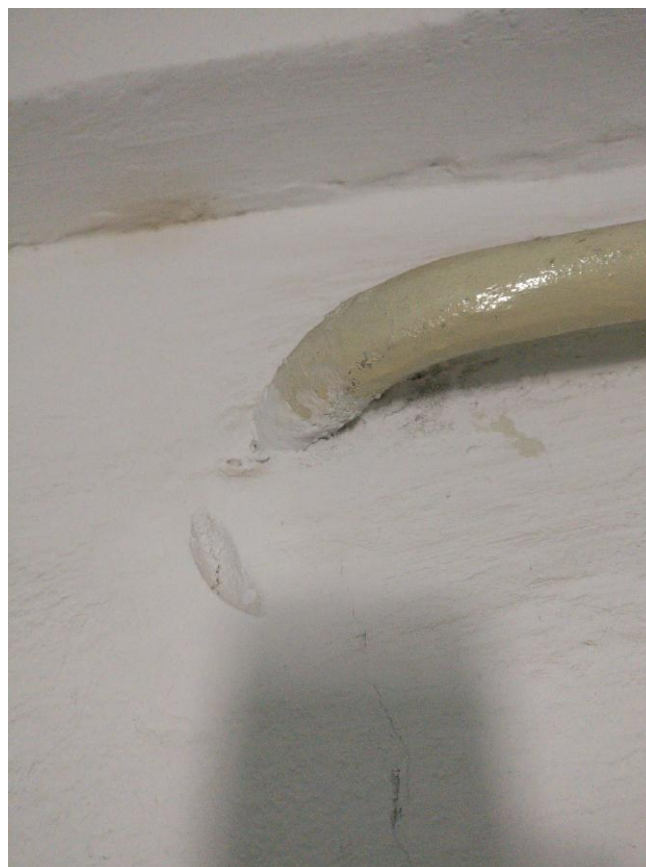
Фото 30

2.36	Подъезд №10, условный проход Ду25, смотри схему контроля, фото 30.	Касание газопровода со строительной конструкцией (СП 42-101-2003 (п.6.7)).
2.37	Подъезд №11, условный проход Ду40, смотри схему контроля, фото 32.	Касание газопровода со строительной конструкцией (СП 42-101-2003 (п.6.7)).

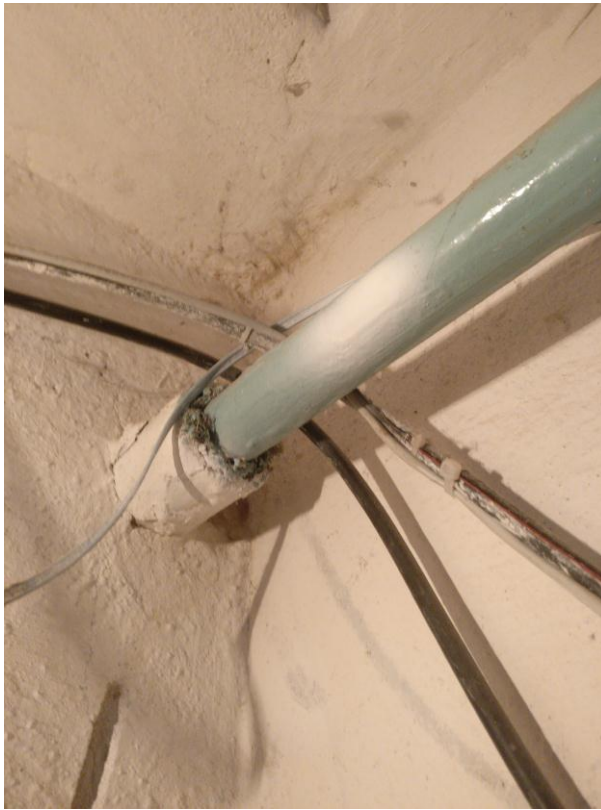
Фото 33

2.38	Подъезд №11, условный проход Ду25, смотри схему контроля, фото 33.	Провода и кабели вблизи газопровода (СП 42-101-2003 (п.6.6); ПУЭ (п.2.1.56, п.2.1.57)).

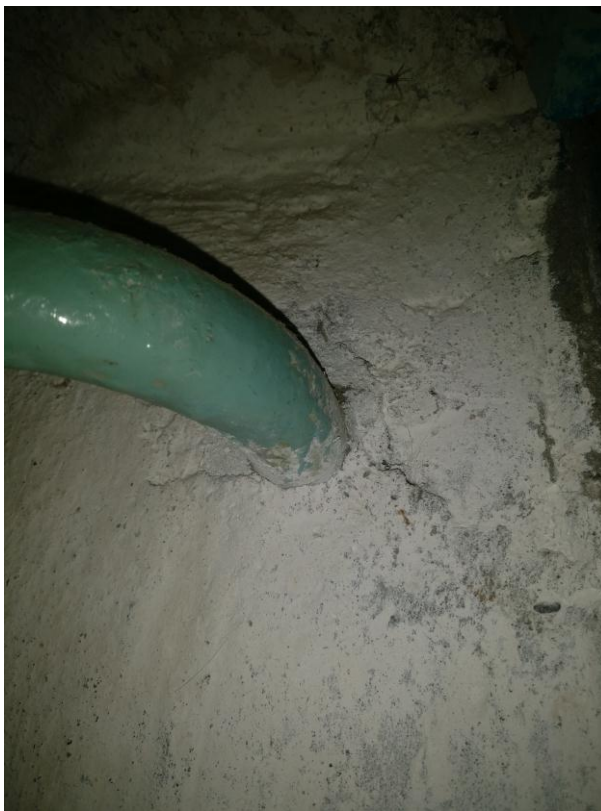
Фото 34

2.39	Подъезд №11, условный проход Ду20, смотри схему контроля, фото 34.	Касание газопровода со строительной конструкцией (СП 42-101-2003 (п.6.7)).
2.40	Подъезд №12, условный проход Ду50, смотри схему контроля, фото 35.	Касание газопровода со строительной конструкцией (СП 42-101-2003 (п.6.7)).

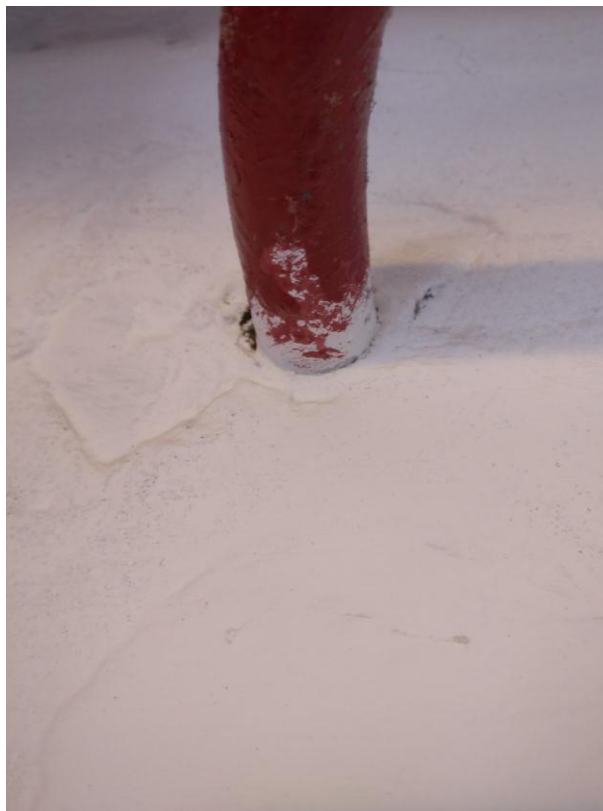
Фото 36

2.41	Подъезд №12, условный проход Ду20, смотри схему контроля, фото 36.	Касание газопровода со строительной конструкцией (СП 42-101-2003 (п.6.7)).
2.42	Подъезд №12, условный проход Ду20, смотри схему контроля, фото 37.	Расстояние от лампы освещения до газопровода менее 0,5 м (СП 42-101-2003 (п.6.6); ПУЭ (п.7.1.50)).

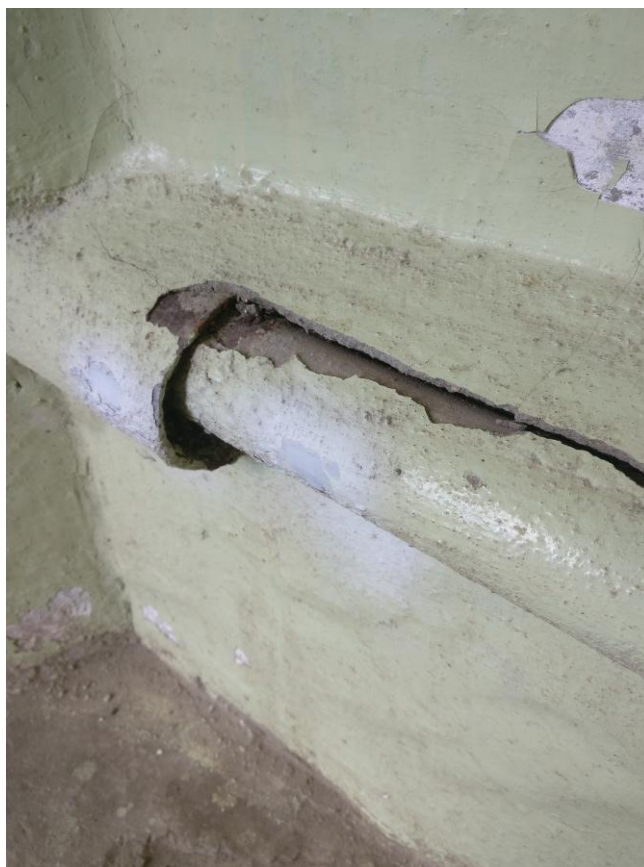
Фото 38

2.43	Подъезд №13, условный проход Ду50, смотри схему контроля, фото 38.	Касание газопровода со строительной конструкцией СП 42-101-2003 (п.10.216).
2.44	Подъезд №13, условный проход Ду25, смотри схему контроля, фото 39.	Провода и кабели вблизи газопровода (СП 42-101-2003 (п.6.6); ПУЭ (п.2.1.56, п.2.1.57)).

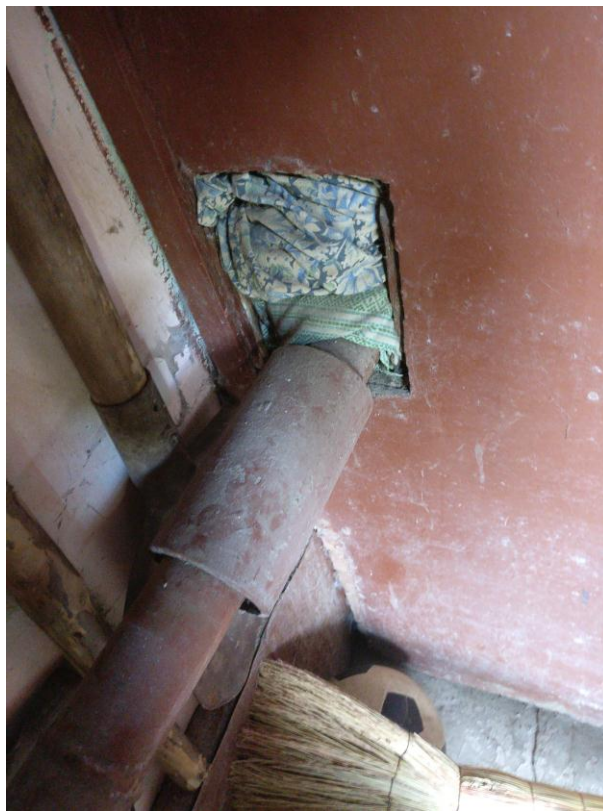
Фото 40

2.45	Подъезд №13, условный проход Ду25, смотри схему контроля, дефект 4.	Контакт газопровода и футляра (СП 42-101-2003 (п.6.7)).
2.46	Подъезд №14, условный проход Ду65, смотри схему контроля, фото 40.	Выпадение футляра. (СП 42-101-2003)

- 2.46. Подъезд №13, условный проход Ду25, смотри схему контроля, дефект 4. Контакт газопровода и футляра (СП 42-101-2003 (п.6.7)).
- 2.47. Подъезд №14, условный проход Ду65, смотри схему контроля, фото 40. Выпадение футляра. (СП 42-101-2003).

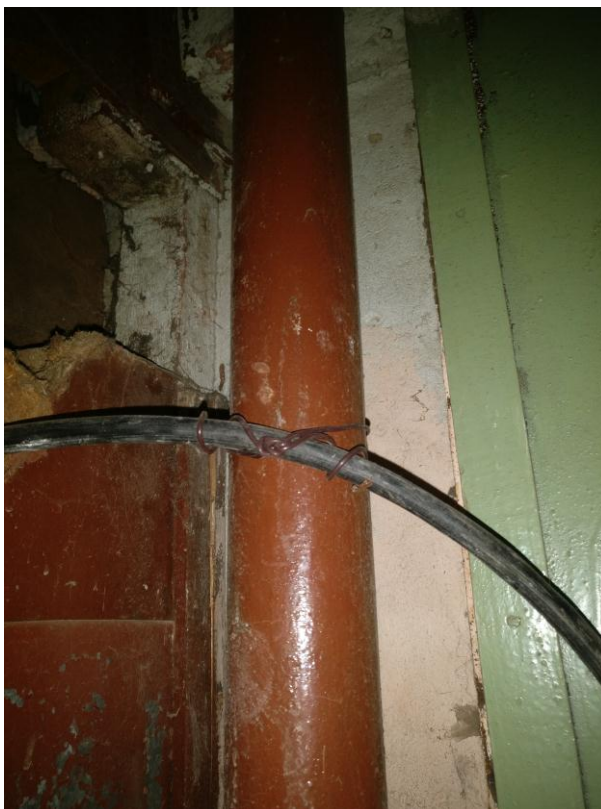
Фото 41

2.47	Подъезд №14, условный проход Ду65, смотри схему контроля, фото 41.	Провода и кабели вблизи газопровода (СП 42-101-2003 (п.6.6); ПУЭ (п.2.1.56, п.2.1.57)).

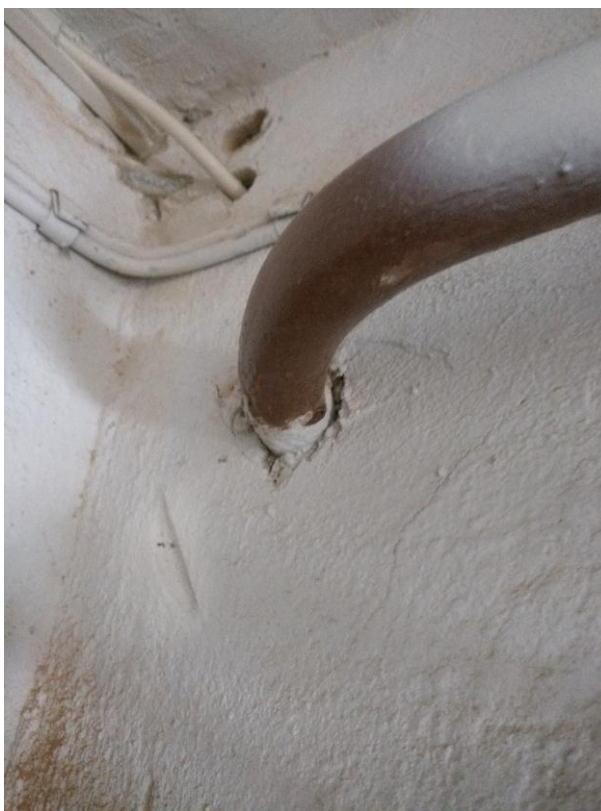
Фото 42

2.48	Подъезд №14, условный проход Ду25, смотри схему контроля, фото 42, 44.	Касание газопровода со строительной конструкцией (СП 42-101-2003 (п.6.7)).
2.49	Подъезд №14, условный проход Ду25, смотри схему контроля, фото 43.	Провода и кабели вблизи газопровода (СП 42-101-2003 (п.6.6); ПУЭ (п.2.1.56, п.2.1.57)).

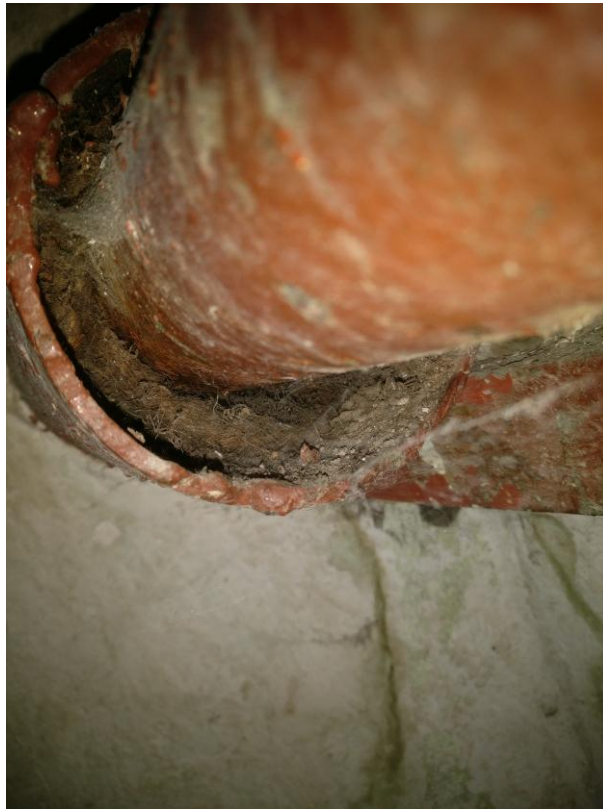
Фото 45

2.51. Подъезд №15, условный проход Ду65, смотри схему контроля, фото 45. Пространство между газопроводом и футляром (СП 42-101-2003 (п.6.7)).

2.50	Подъезд №15, условный проход Ду65, смотри схему контроля, фото 45. Пространство между газопроводом и футляром (СП 42-101-2003 (п.6.7)).	Пространство между газопроводом и футляром на всю его длину необходимо заделывать просмоленной паклей, резиновыми втулками или другим эластичными материалами.

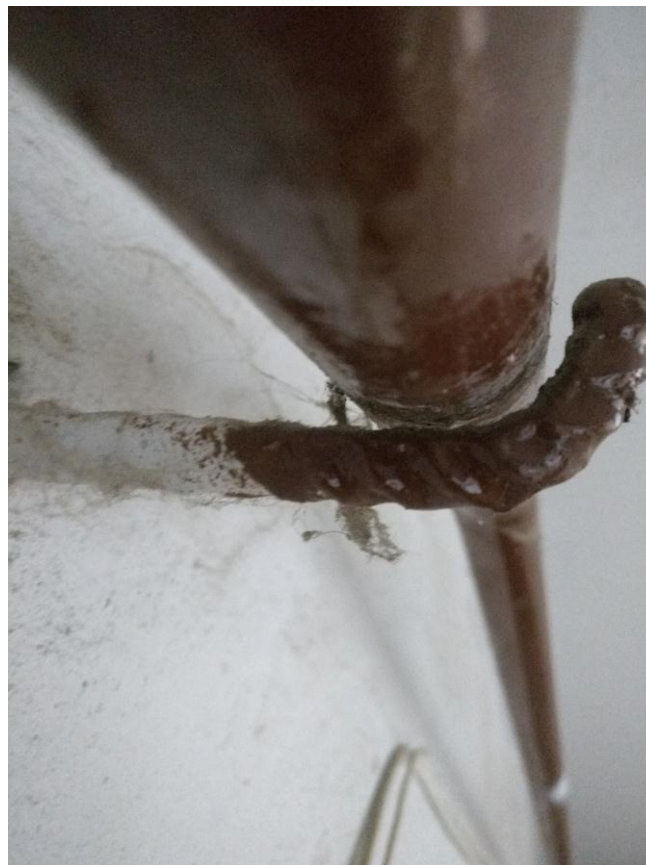
Фото 46

2.52. Подъезд №15, условный проход Ду25, смотри схему контроля, фото 46. Деформация опоры.

2.51	Подъезд №15, условный проход Ду25, смотри схему контроля, фото 46. Деформация опоры.	Восстановить опору.
2.52	Подъезд №15, условный проход Ду25, смотри схему контроля, фото 47. Отсутствует опора (СП 42-102-2004 (п. 5.15)).	Установить опору.

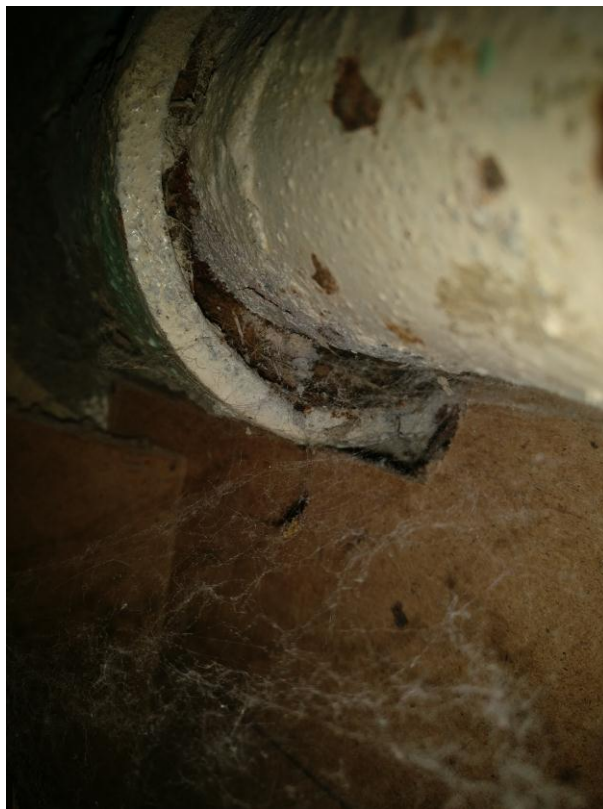
Фото 48

2.54. Подъезд №16, условный проход Ду50, смотри схему контроля, фото 48. Пространство между газопроводом и футляром (СП 42-101-2003 (п.6.7)).

2.53	Подъезд №16, условный проход Ду50, смотри схему контроля, фото 48. Пространство между газопроводом и футляром (СП 42-101-2003 (п.6.7)).	Пространство между газопроводом и футляром на всю его длину необходимо заделывать просмоленной паклей, резиновыми втулками или другим эластичными материалами.

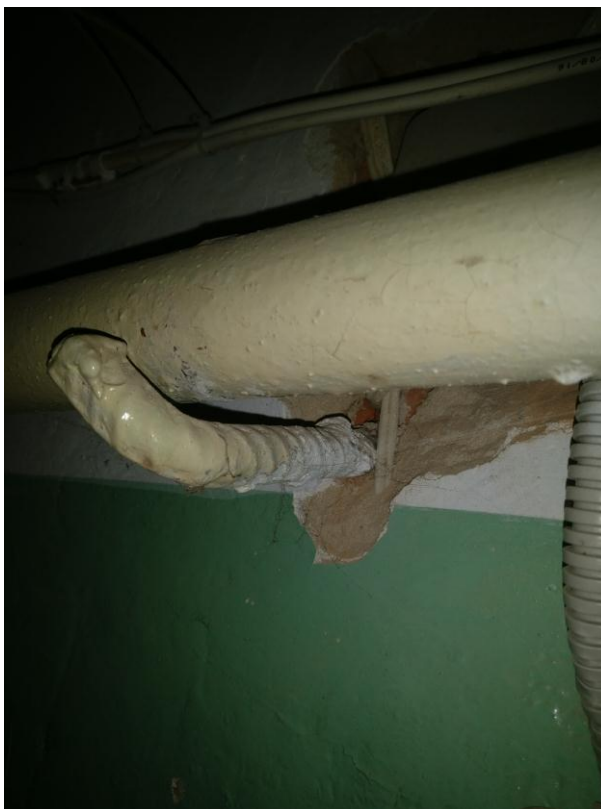
Фото 49

2.55. Подъезд №16, условный проход Ду32, смотри схему контроля, фото 49. Деформация опоры.

2.54	Подъезд №16, условный проход Ду32, смотри схему контроля, фото 49. Деформация опоры.	Восстановить опору.

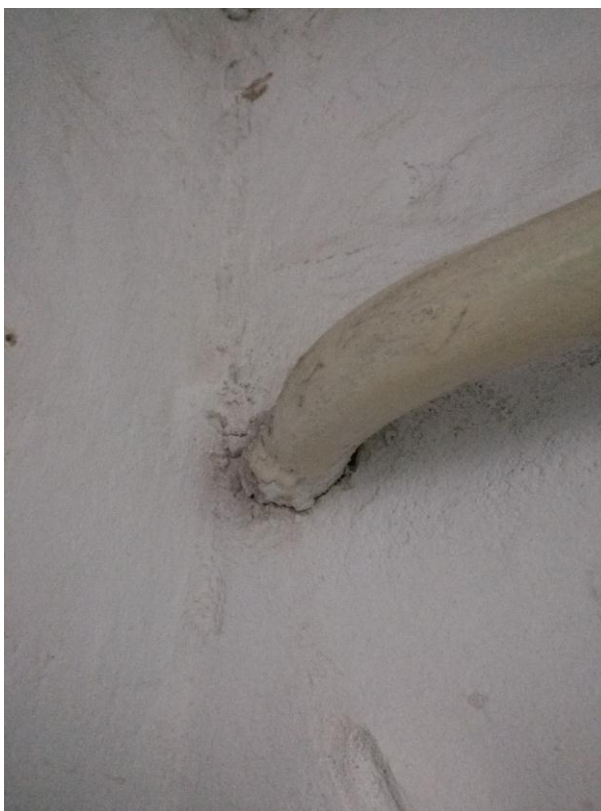
Фото 50

2.56. Подъезд №16, условный проход Ду25, смотри схему контроля, фото 50. Касание газопровода со строительной конструкцией (СП 42-101-2003 (п.6.7)).

2.55	Подъезд №16, условный проход Ду25, смотри схему контроля, фото 50. Касание газопровода со строительной конструкцией (СП 42-101-2003 (п.6.7)).	При прокладке газопроводов через конструкции зданий и сооружений газопроводы следует заключать в футляр. Края футляров должны быть на одном уровне с поверхностями пересекаемых конструкций.
------	---	--

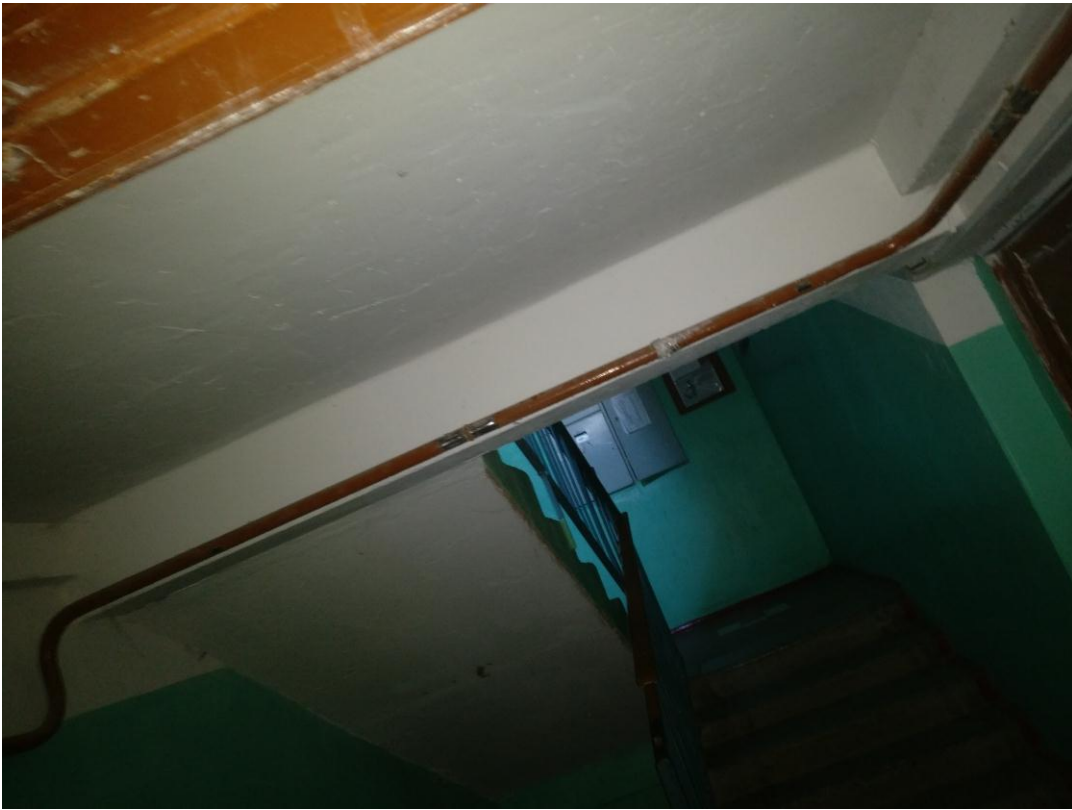
Фото 51

2.27	Подъезд №7, условный проход Ду25, смотри схему контроля, дефект 2.	Контакт газопровода и футляра (СП 42-101-2003 (п.6.7)).
2.28	Подъезд №8, условный проход Ду25, смотри схему контроля, фото 51.	Отсутствует опора (СП 42-102-2004 (п. 5.15)).

- 2.28. Подъезд №7, условный проход Ду25, смотри схему контроля, дефект 2. Контакт газопровода и футляра (СП 42-101-2003 (п.6.7)).
- 2.29. Подъезд №8, условный проход Ду25, смотри схему контроля, фото 51. Отсутствует опора (СП 42-102-2004 (п. 5.15)).

2.28	Подъезд №8, условный проход Ду25, смотри схему контроля, фото 51. Отсутствует опора (СП 42-102-2004 (п. 5.15)).	Установить опору.
2.29	Подъезд №8, условный проход Ду20, смотри схему контроля, дефект 3. Контакт газопровода и футляра (СП 42-101-2003 (п.6.7)).	Пространство между газопроводом и футляром на всю его длину необходимо заделывать просмоленной паклей, резиновыми втулками или другими эластичными материалами. Кольцевой зазор между газопроводом и футляром должен быть не менее 10 мм, а для газопроводов условным диаметром до 32 мм - не менее 5 мм.
