РУСДИАГНОСТИКА

**Заключение № 4569/19**  
**по результатам технического диагностирования**  
**внутридомового газового оборудования,**  
**установленного по адресу:**  
**Владимирская обл., Кольчугинский р-н,**  
**г. Кольчугино, ул. Московская, д. 58**

Заказчик: ООО «Сфера»

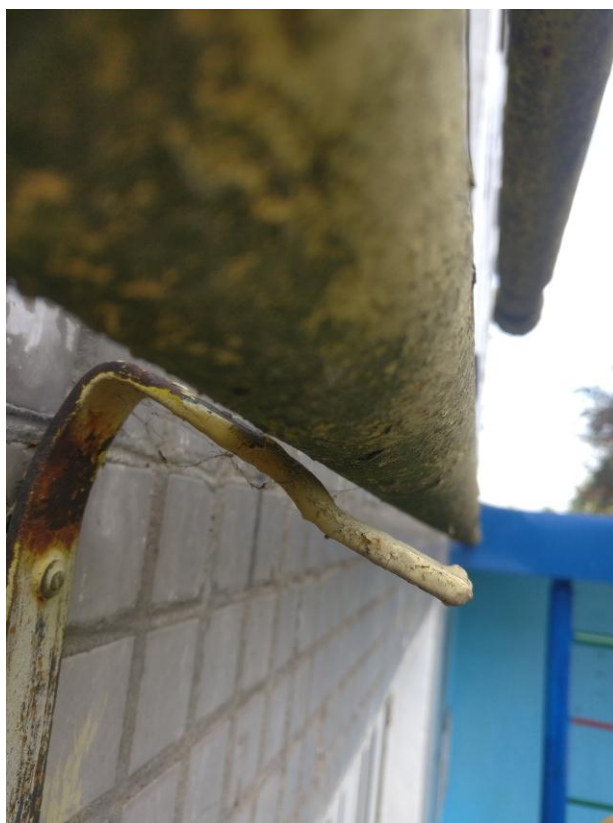
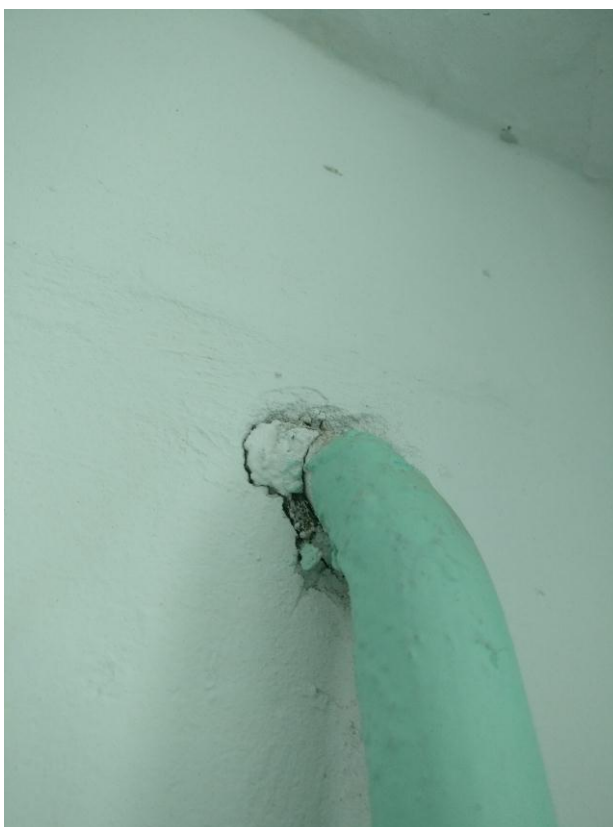
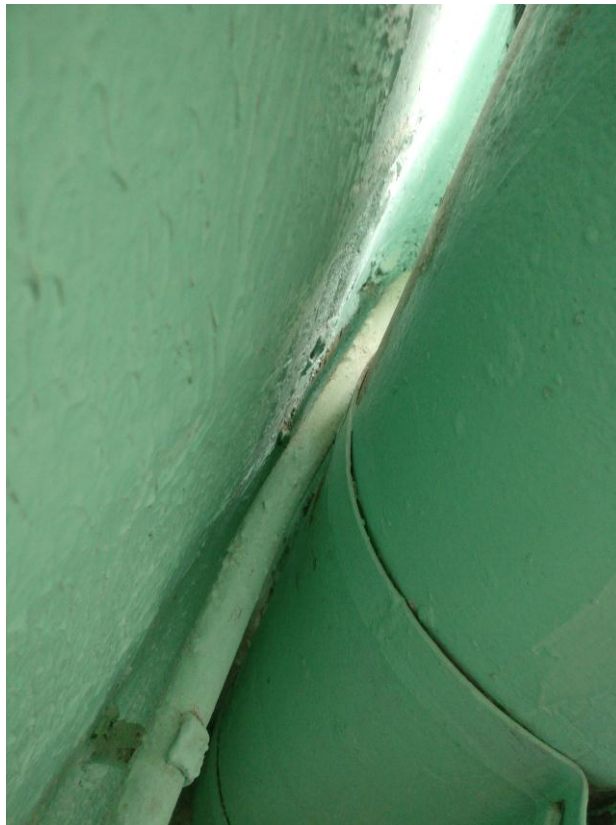
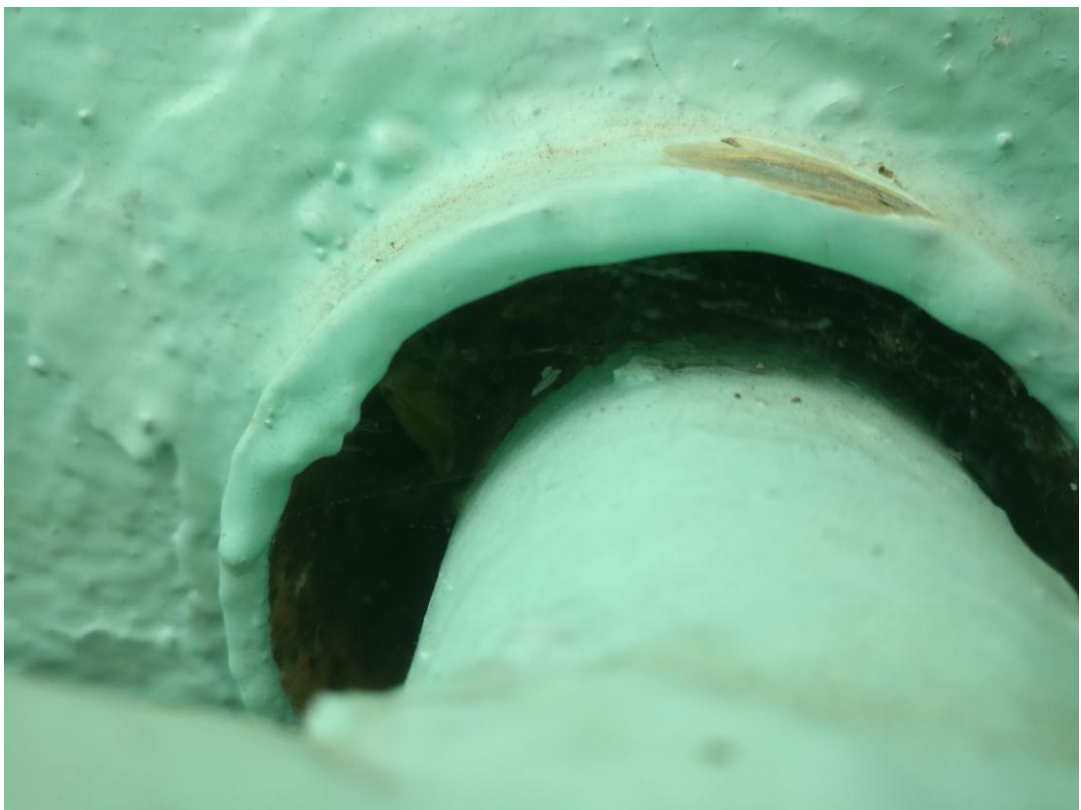
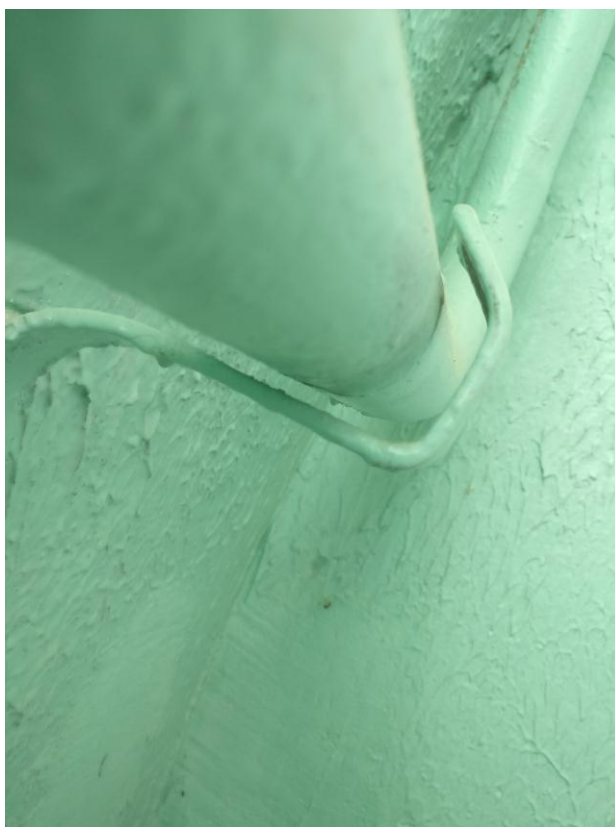
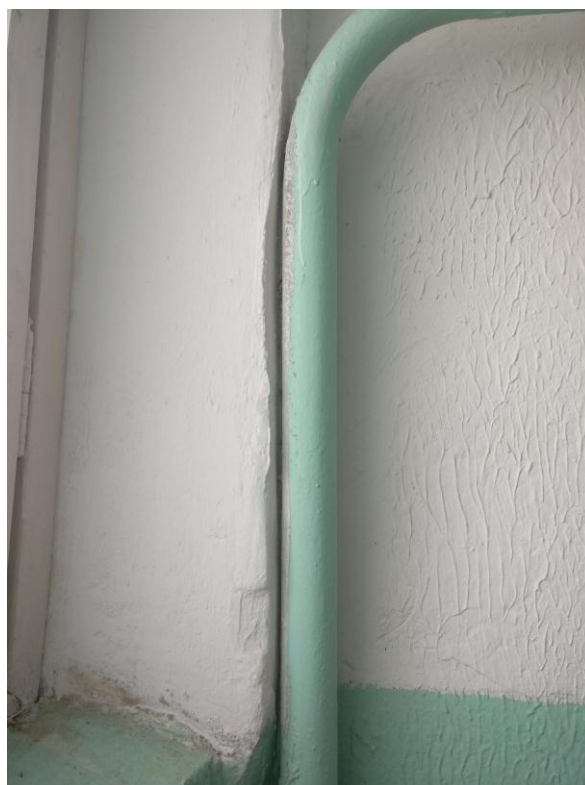
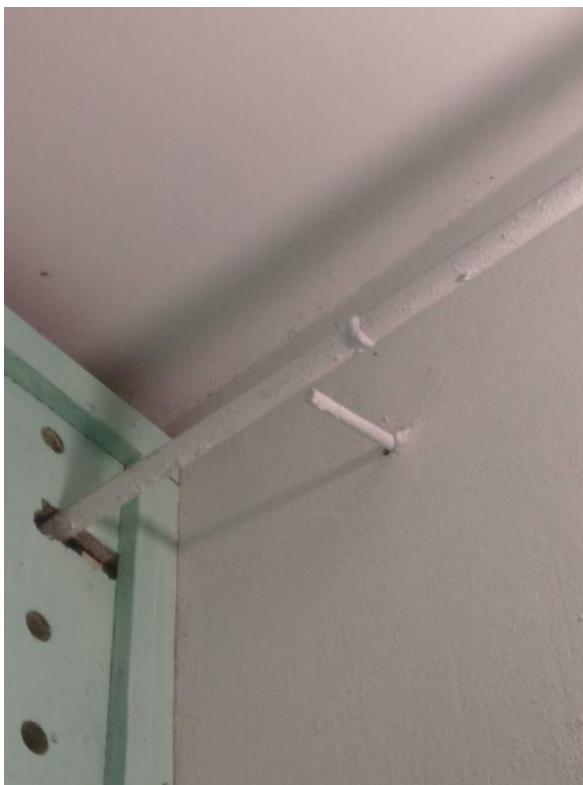
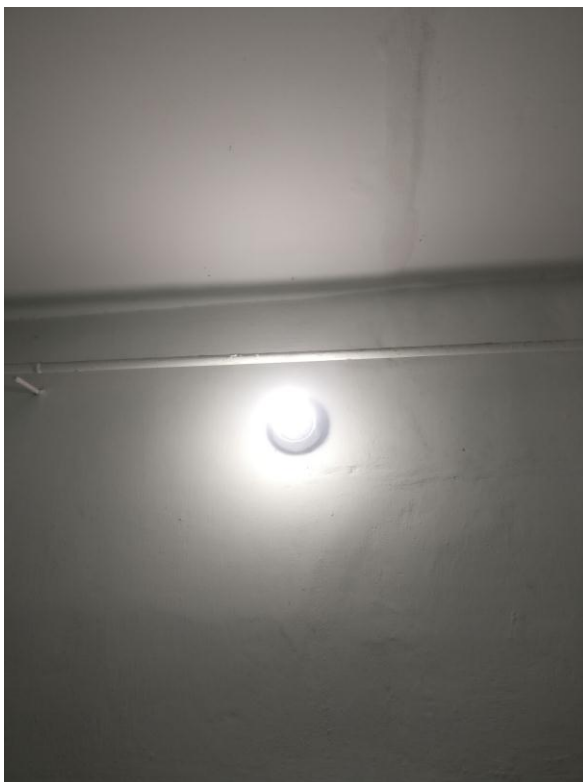
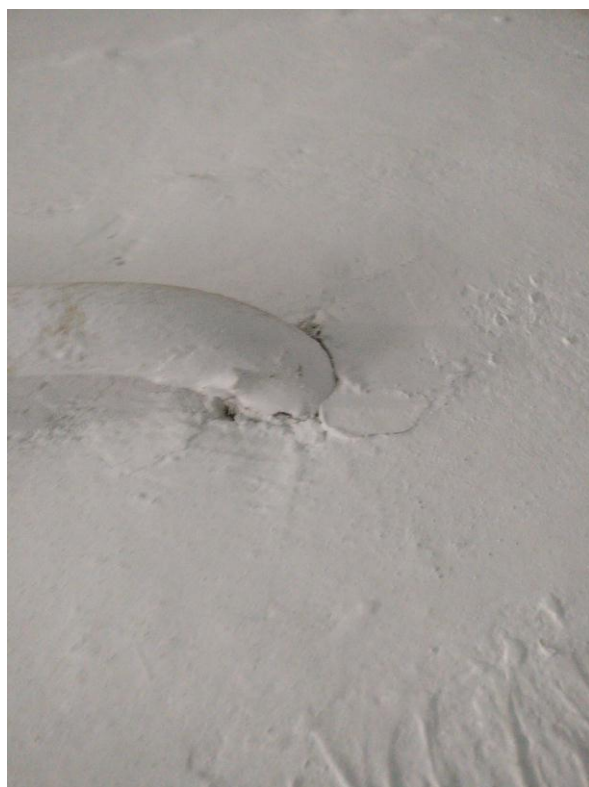
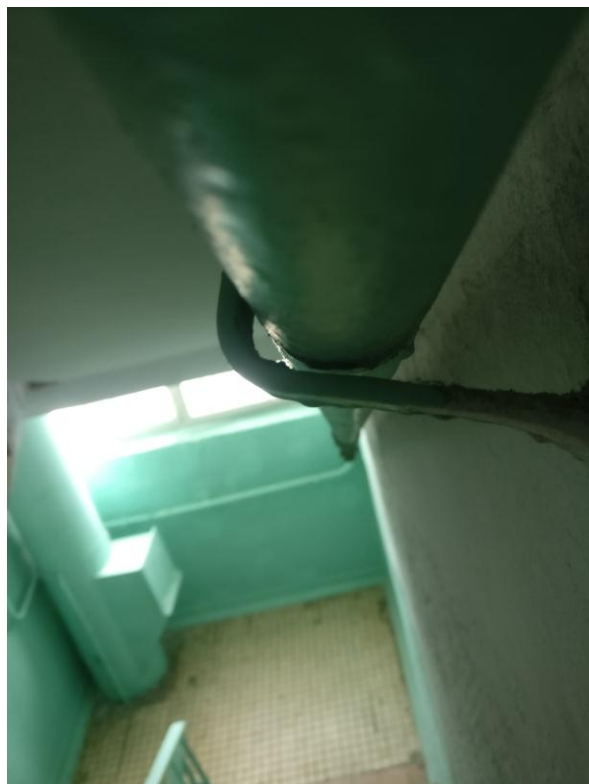
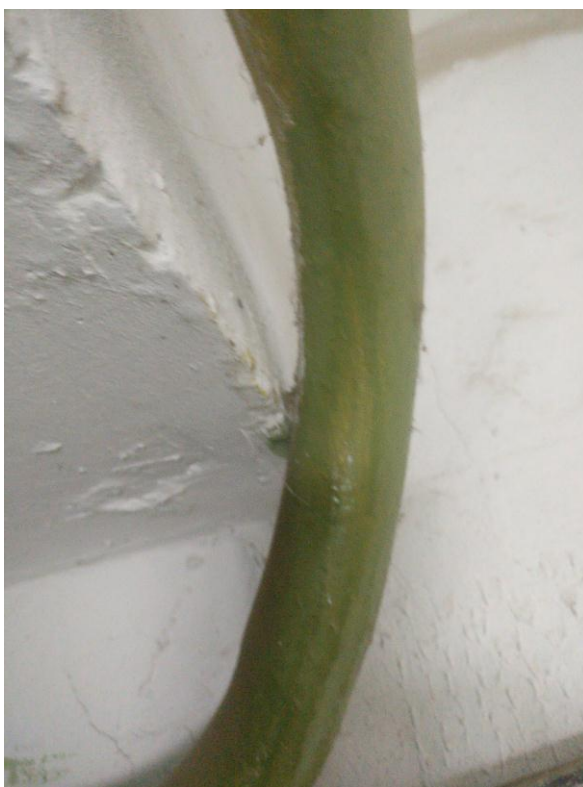
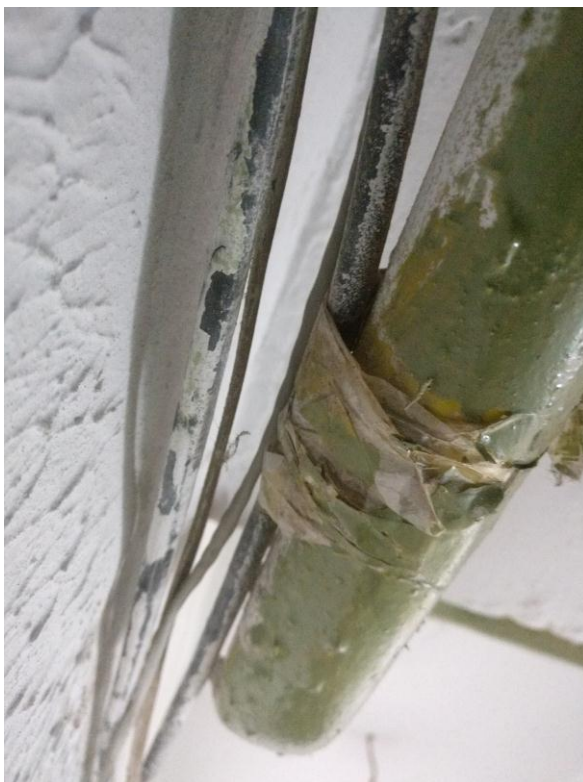
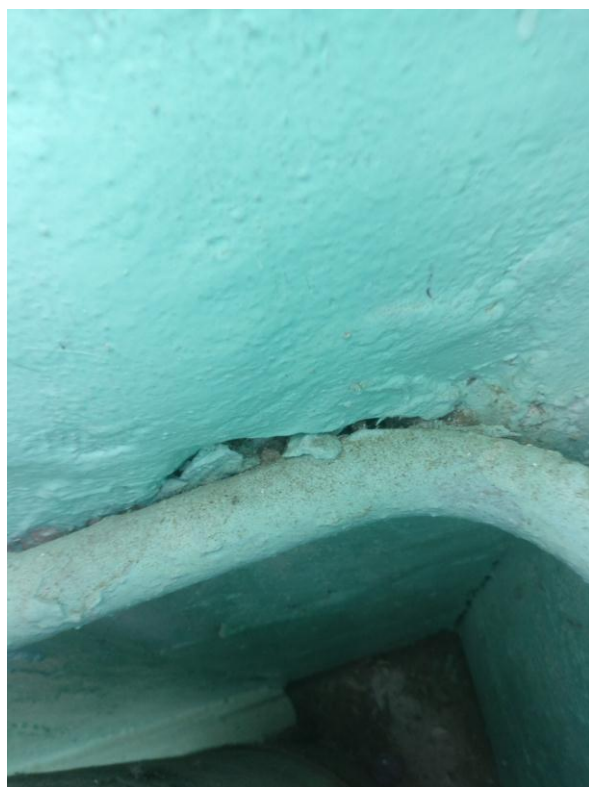
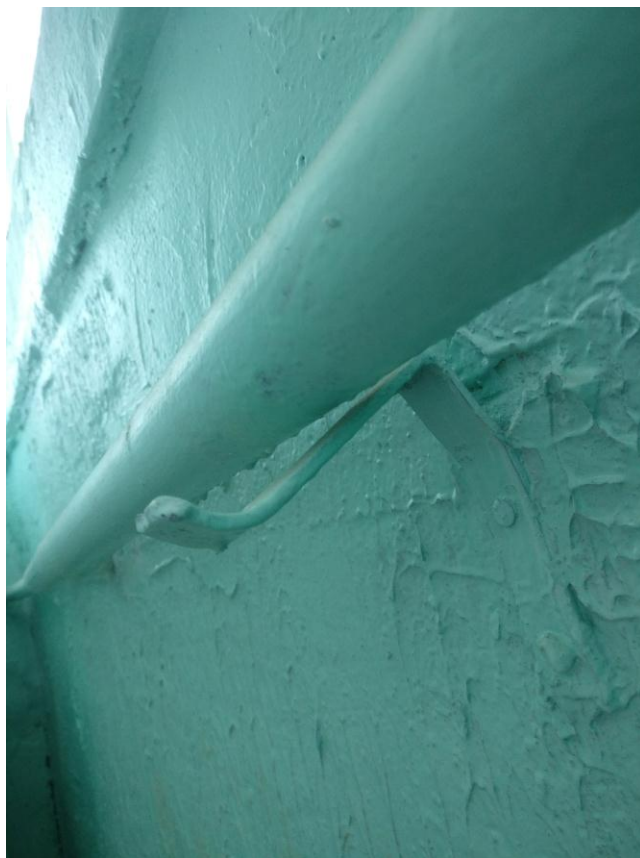
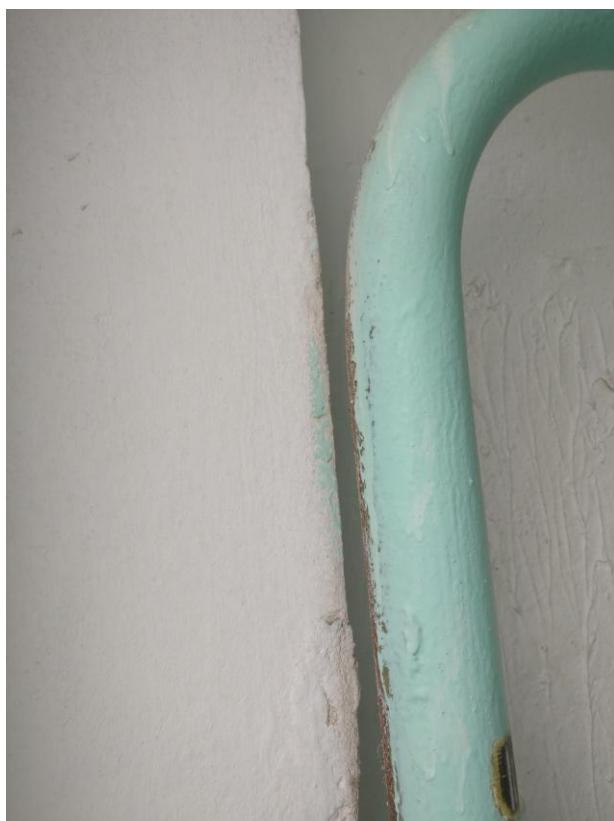
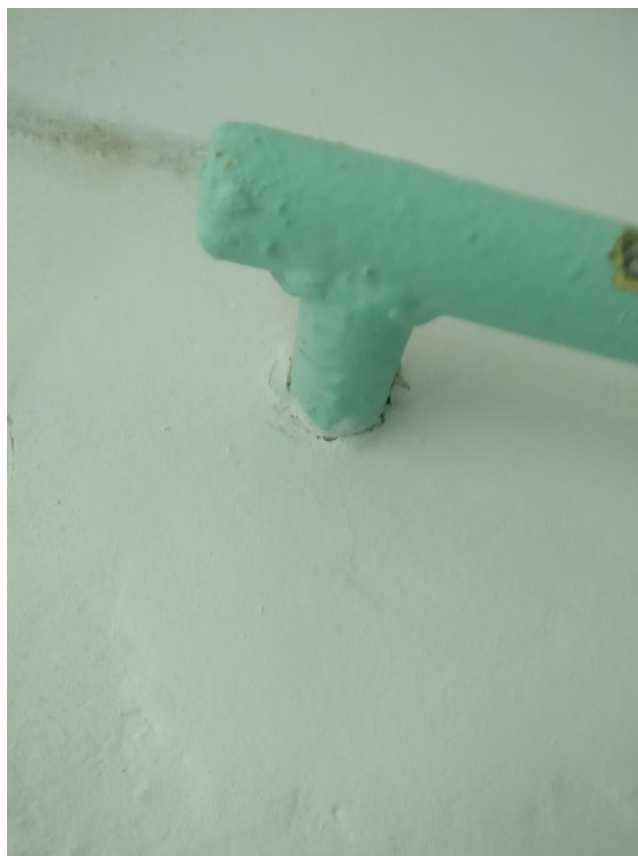
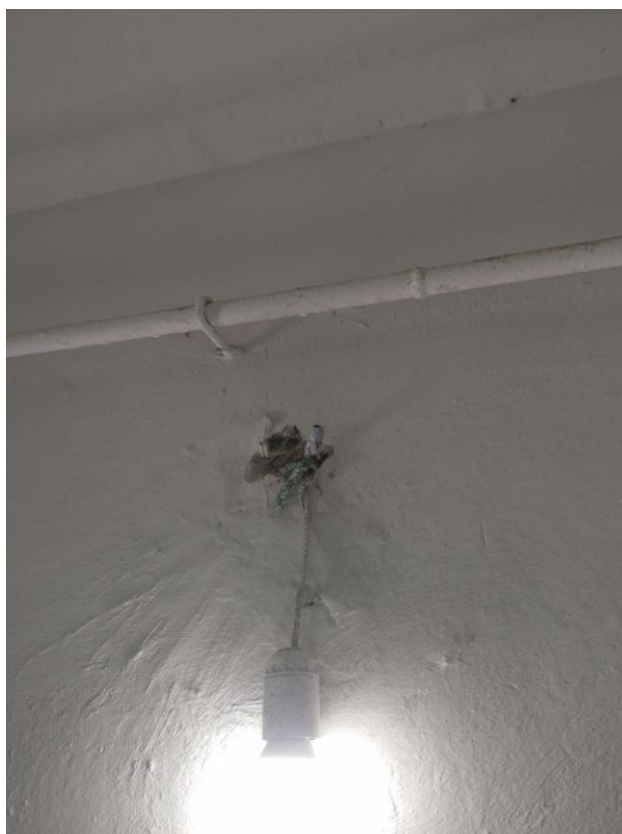
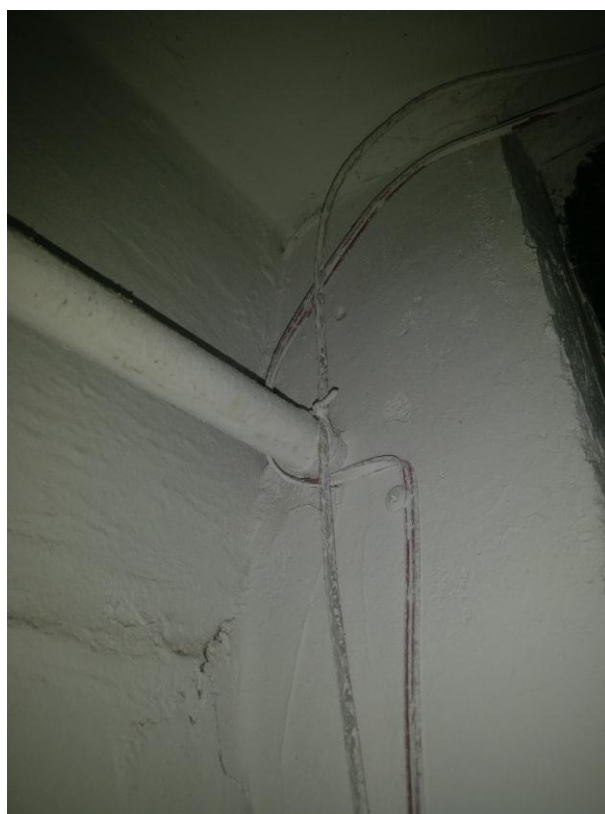
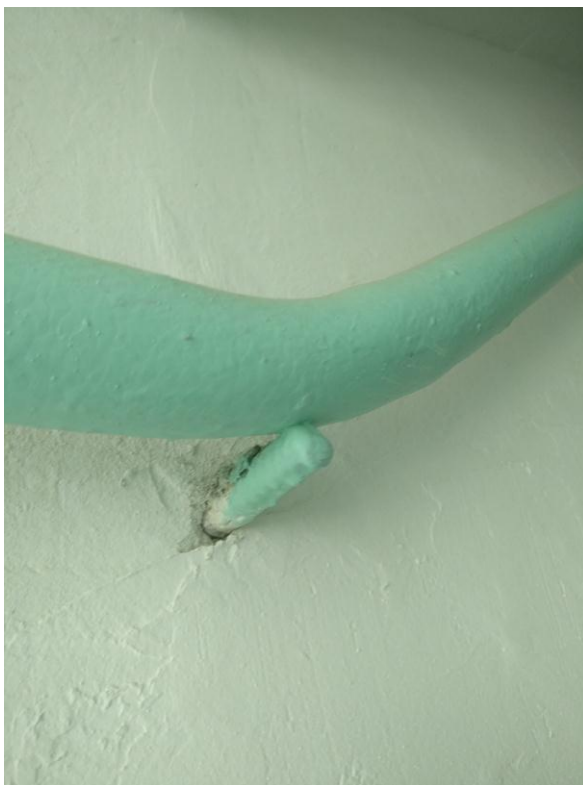
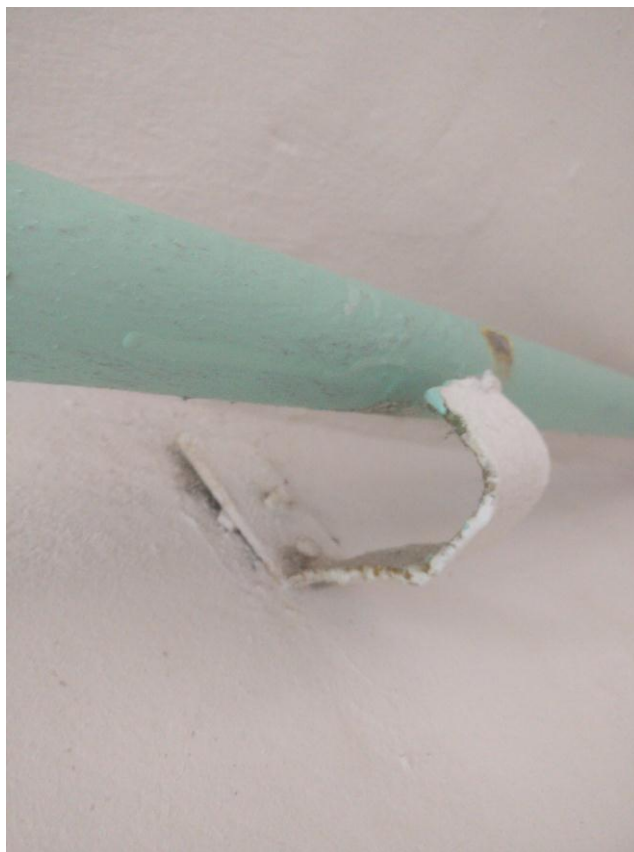
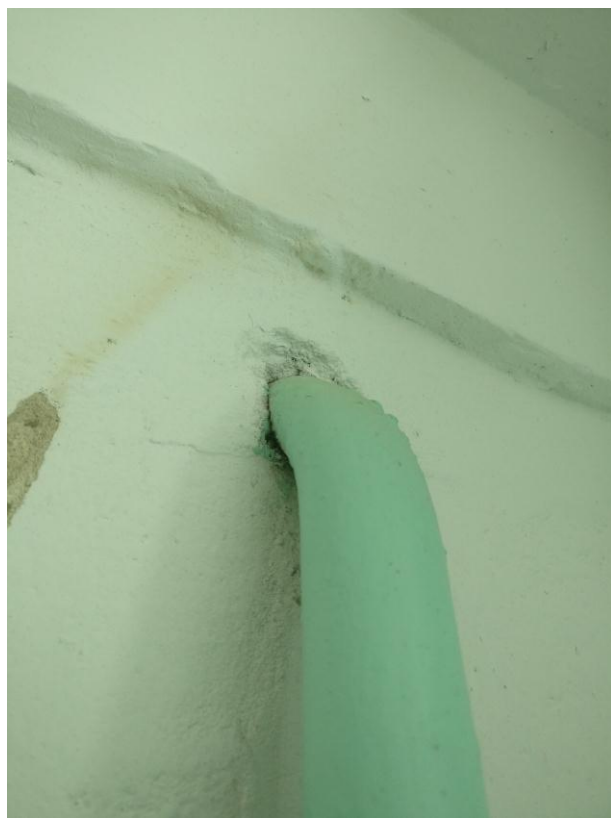
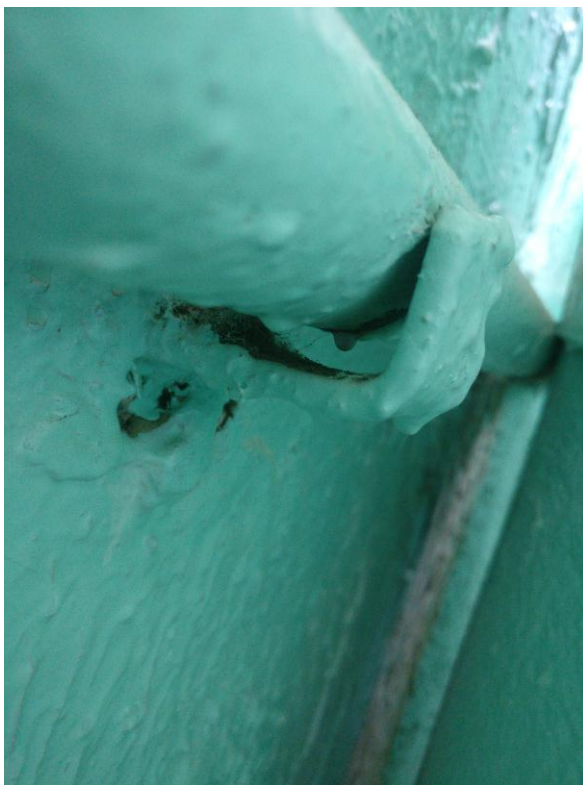
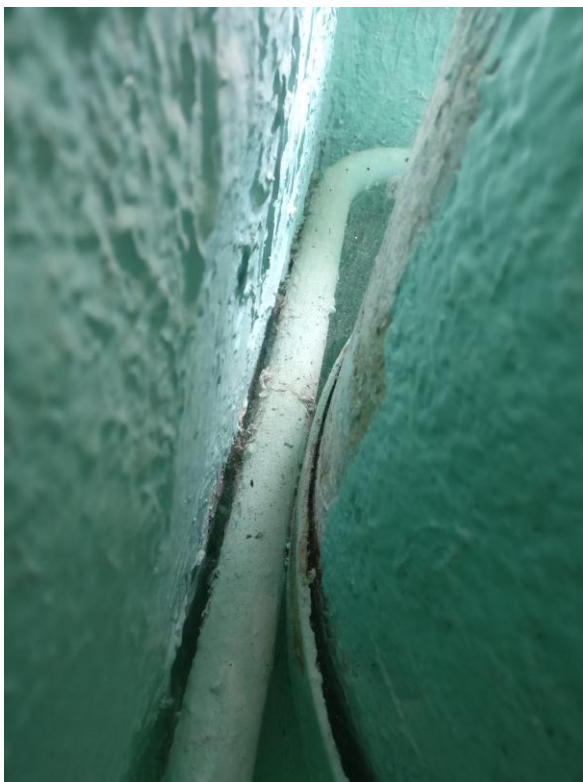
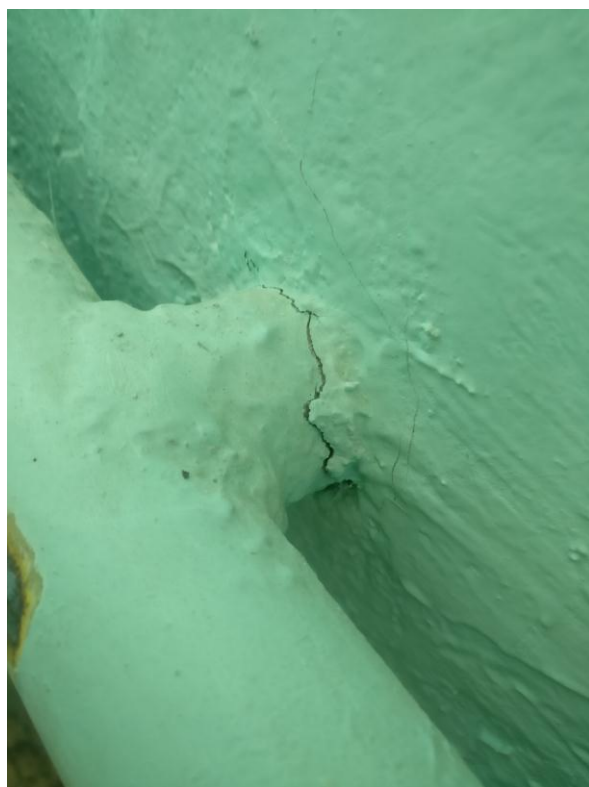
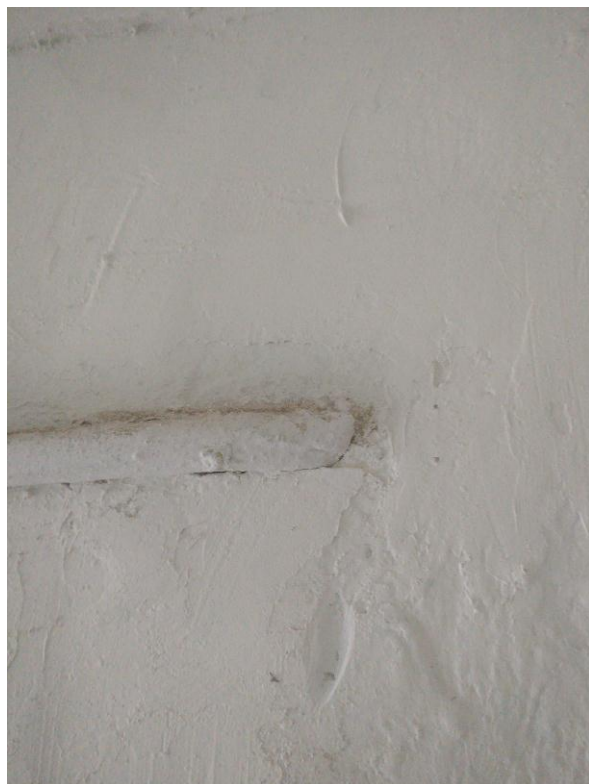
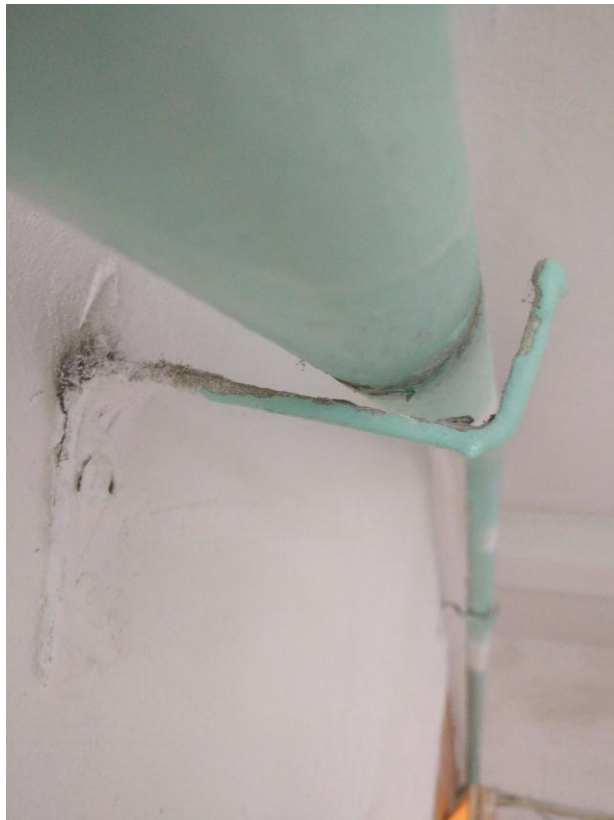
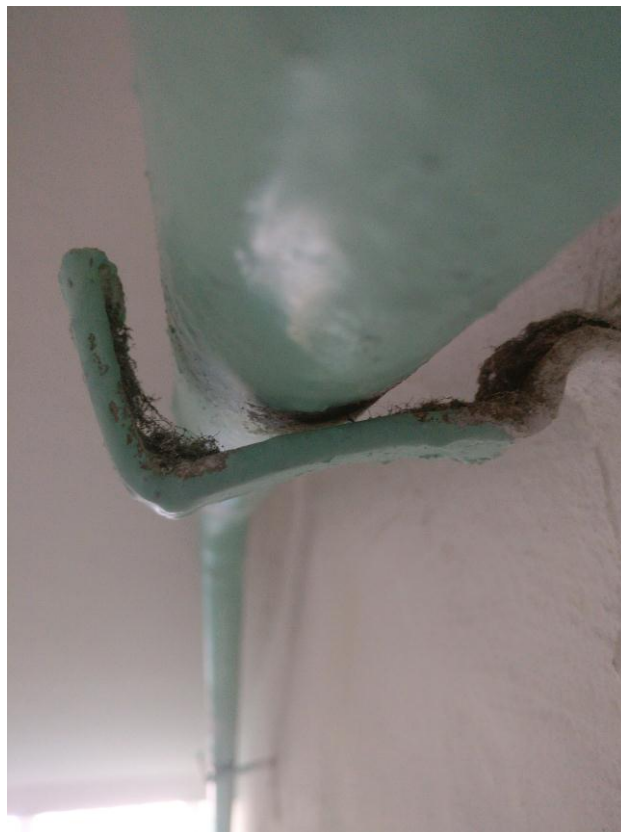
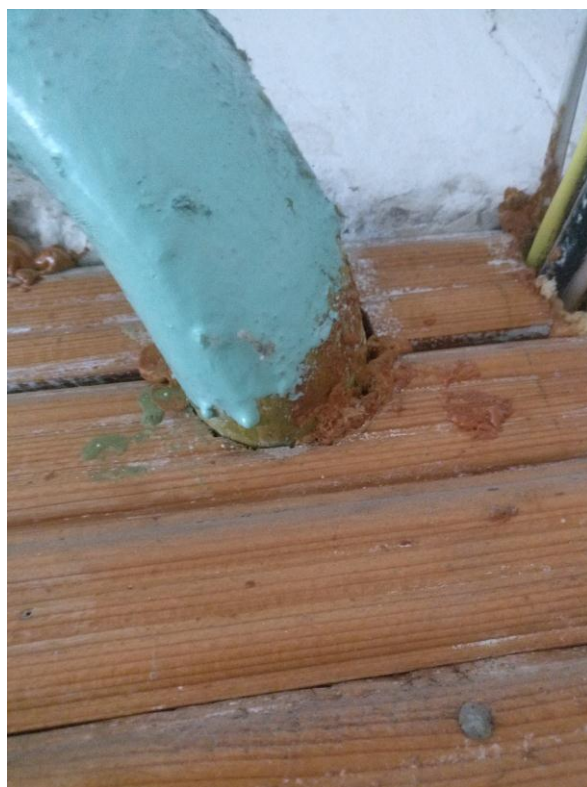
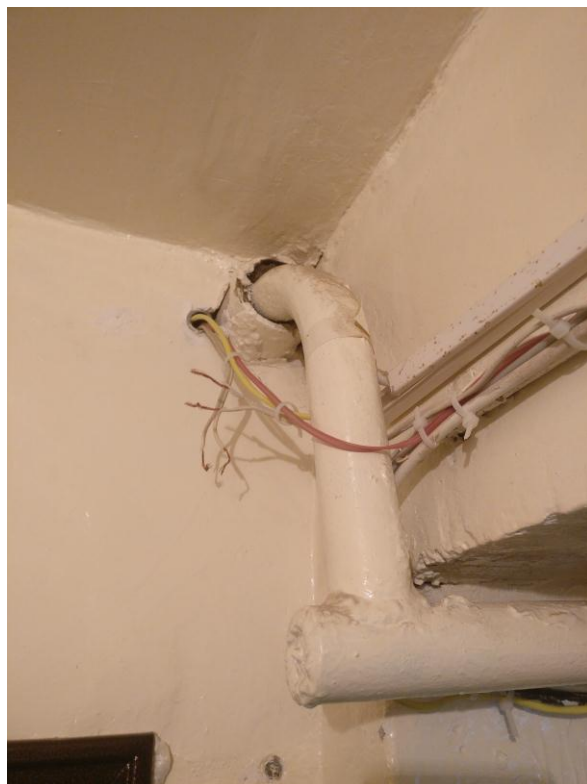
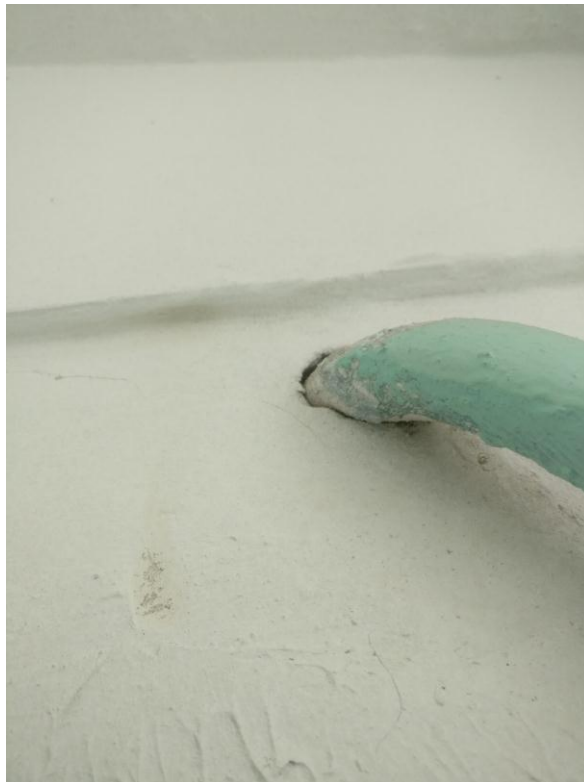
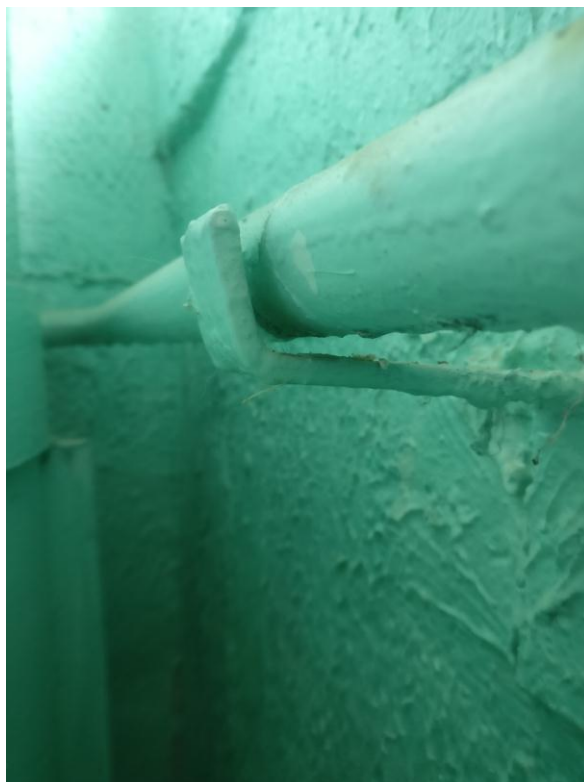
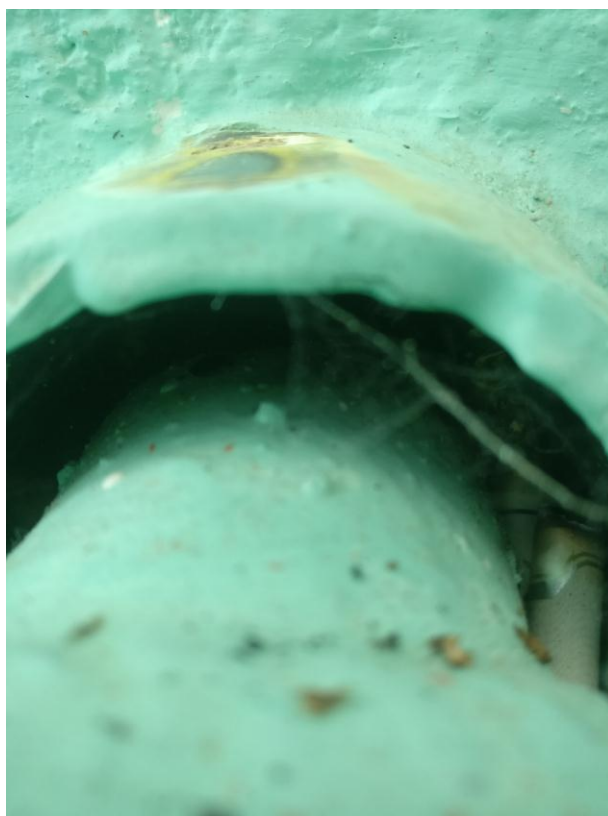
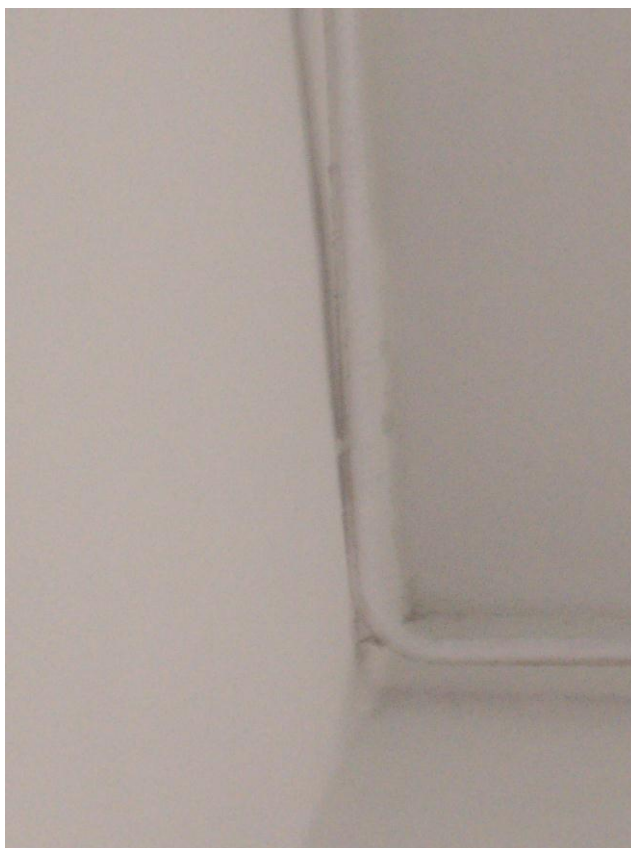
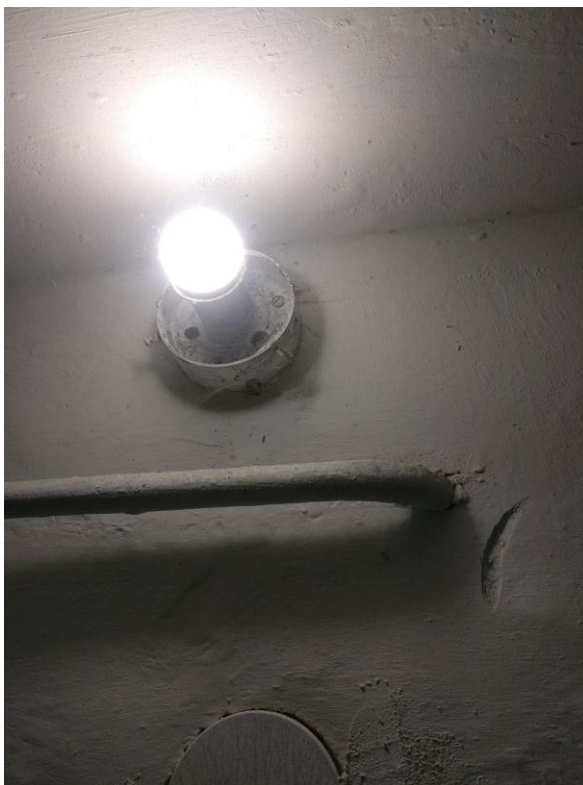
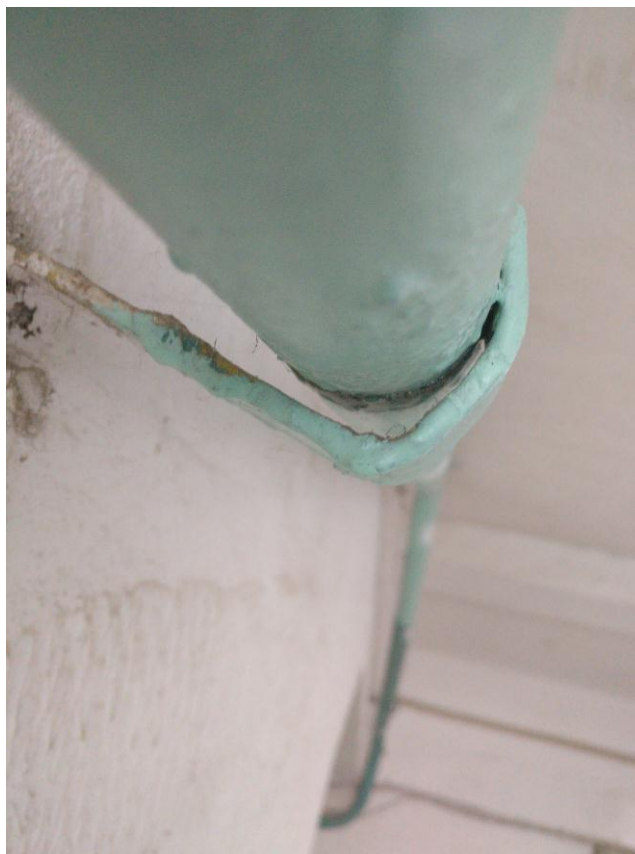
**Фото дефектного участка**
