Заключение № 4571/19
по результатам технического диагностирования
внутридомового газового оборудования,
установленного по адресу:
Владимирская обл., Кольчугинский р-н,
г. Кольчугино, ул. 50 лет Октября, д. 24

Заказчик: ООО «Сфера»

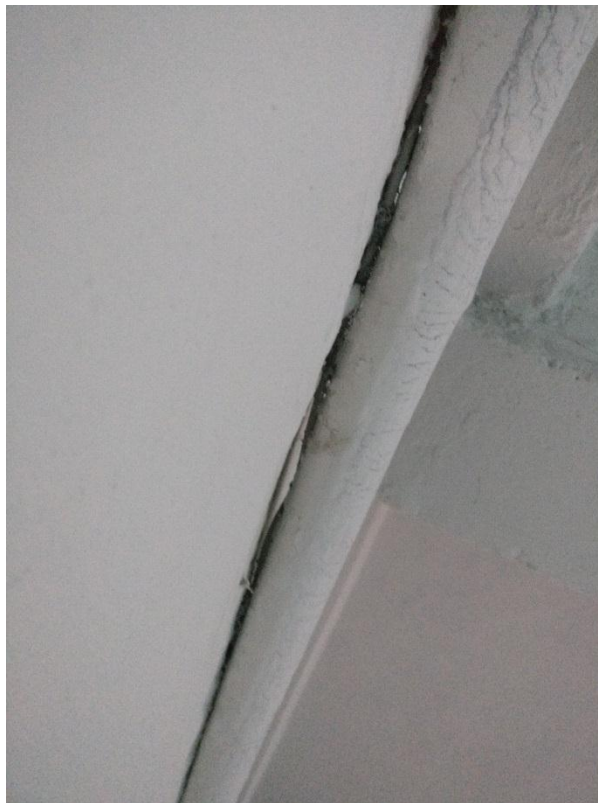
Фото 16

2.25	Подъезд №4,условный проход Ду40, смотри схему контроля, дефект 3.	Контакт газопровода и футляра (СП 42-101-2003 (п.6.7)).
2.26	Подъезд №4,условный проход Ду32, смотри схему контроля, фото 16.	Газопровод вблизи строительной конструкции СП 42-101-2003 (п.10.216).

- 2.26. Подъезд №4,условный проход Ду40, смотри схему контроля, дефект 3. Контакт газопровода и футляра (СП 42-101-2003 (п.6.7)).
- 2.27. Подъезд №4,условный проход Ду32, смотри схему контроля, фото 16. Газопровод вблизи строительной конструкции СП 42-101-2003 (п.10.216).
