**Заключение № 4587/19**  
**по результатам технического диагностирования**  
**внутридомового газового оборудования,**  
**установленного по адресу:**  
**Владимирская обл., Кольчугинский р-н,**  
**г. Кольчугино, ул. Добровольского, д. 17**

Заказчик: ООО «Сфера»

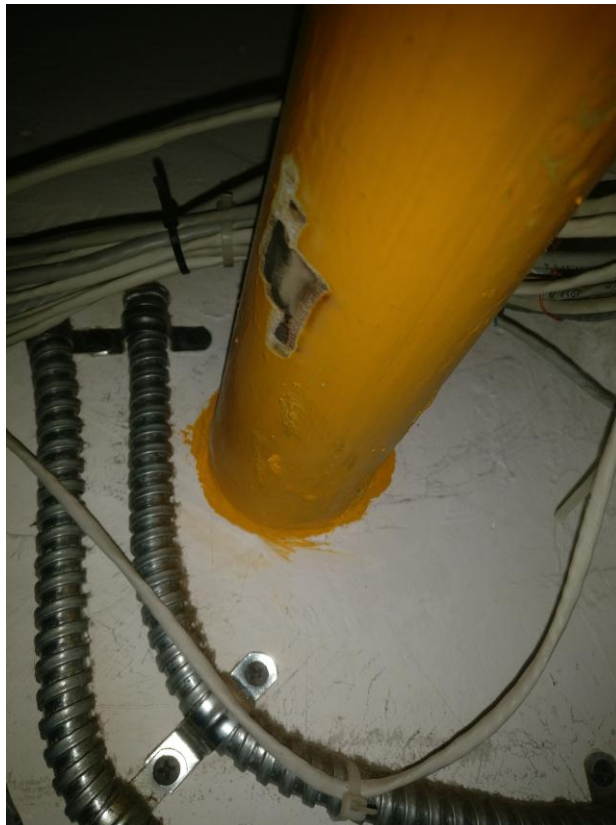
Фото 5

2.3. Условный проход Ду65, смотри схему контроля, фото 5. Касание газопровода со строительной конструкцией (СП 42-101-2003 (п.6.7)).

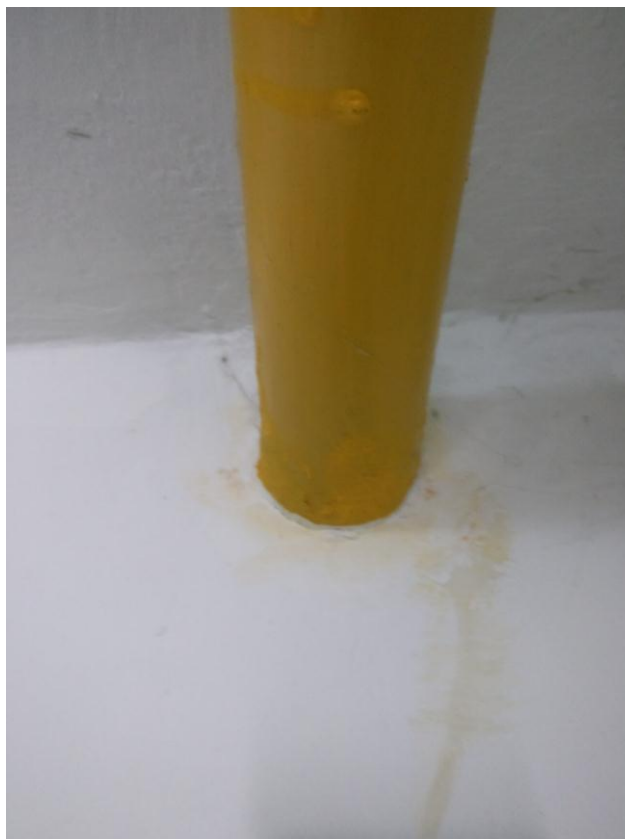
Фото 6

2.4. Условный проход Ду65, смотри схему контроля, фото 6. Касание газопровода со строительной конструкцией (СП 42-101-2003 (п.6.7)).

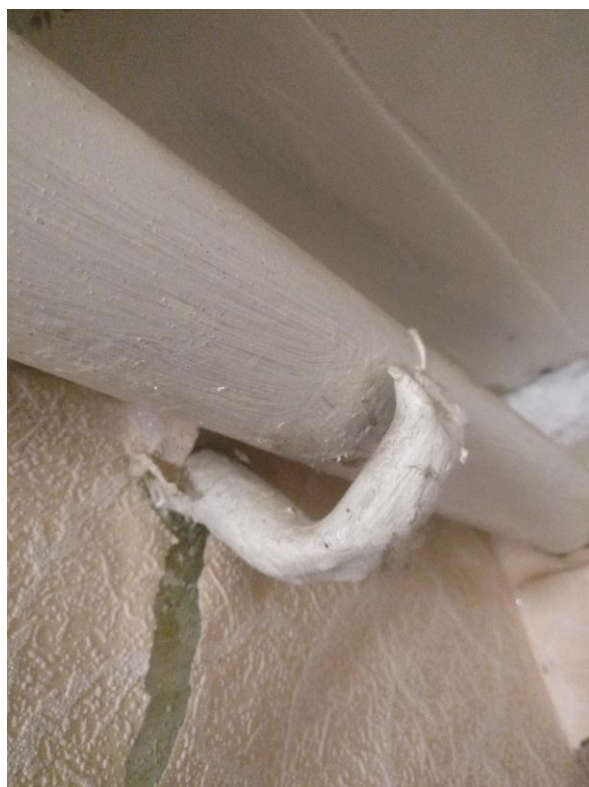
Фото 7

2.5. Условный проход Ду65, смотри схему контроля, фото 7. Деформация опоры.

| 2.4 | Условный проход Ду65, смотри схему контроля, фото 7. Деформация опоры. | Восстановить опору. |

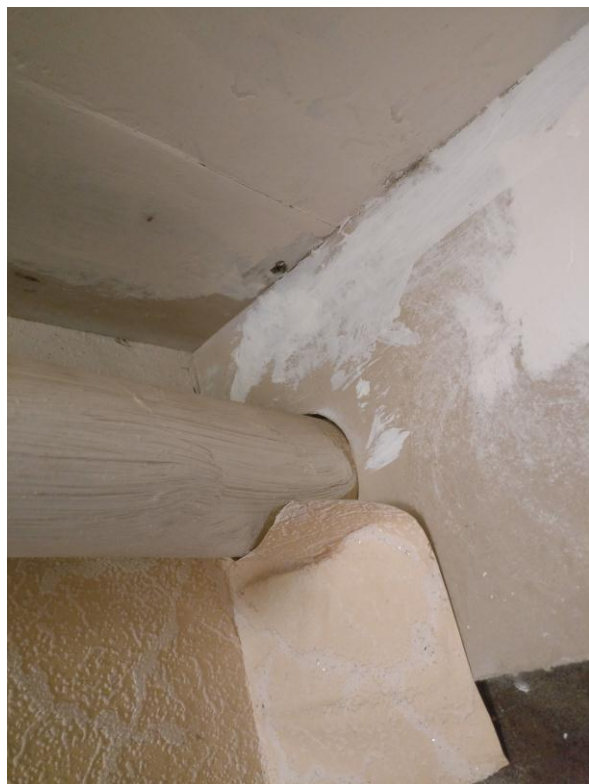
Фото 8

2.6. Условный проход Ду65, смотри схему контроля, фото 8. Касание газопровода со строительной конструкцией (СП 42-101-2003 (п.6.7)).

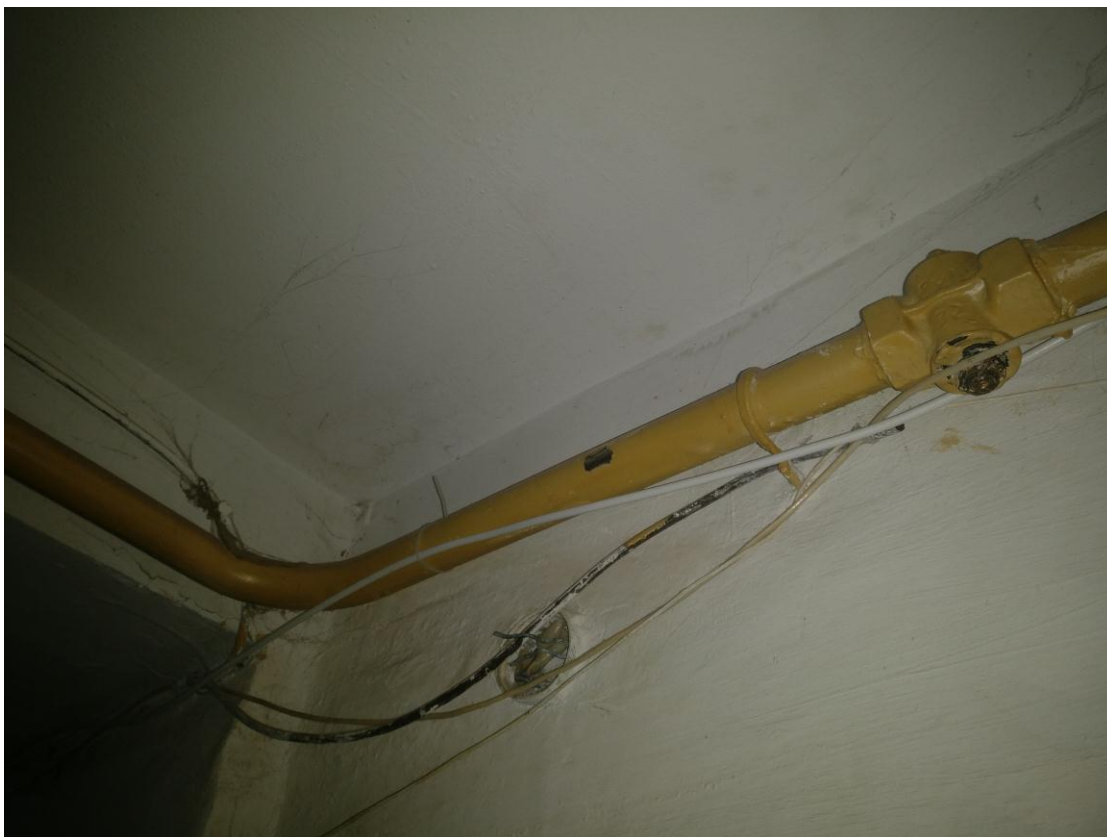
Фото 9

2.7. Условный проход Ду32, смотри схему контроля, фото 9. Провода и кабели вблизи газопровода (СП 42-101-2003 (п.6.6); ПУЭ (п.2.1.56, п.2.1.57)).

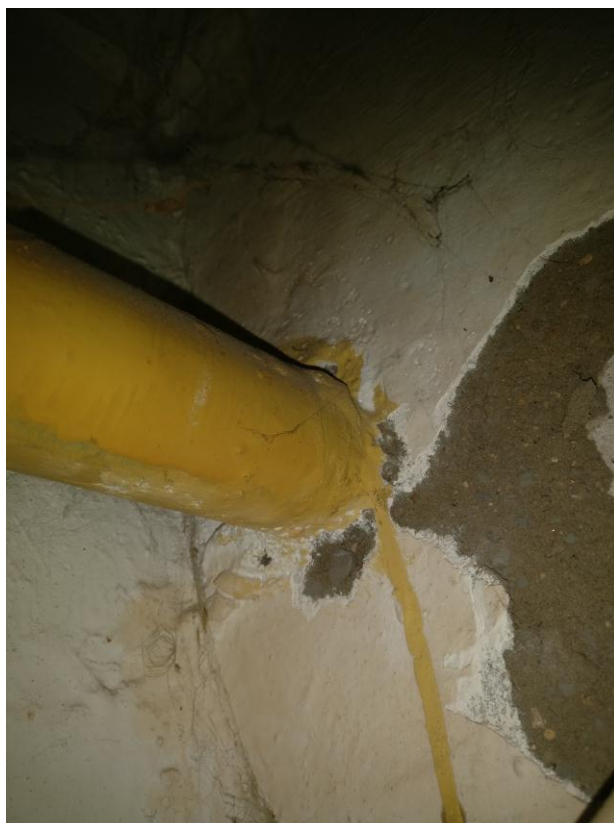
Фото 10

2.8. Условный проход Ду32, смотри схему контроля, фото 10. Касание газопровода со строительной конструкцией (СП 42-101-2003 (п.6.7)).

| 2.7 | Условный проход Ду32, смотри схему контроля, фото 10. Касание газопровода со строительной конструкцией (СП 42-101-2003 (п.6.7)). | При прокладке газопроводов через конструкции зданий и сооружений газопроводы следует заключать в футляр. Края футляров должны быть на одном уровне с поверхностями пересекаемых конструкций. |

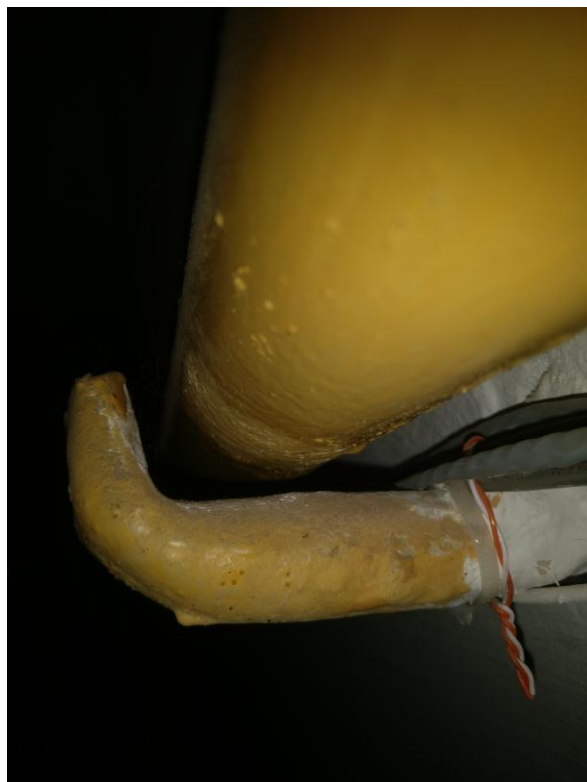
Фото 12

2.10. Условный проход Ду40, смотри схему контроля, фото 12. Деформация опоры.

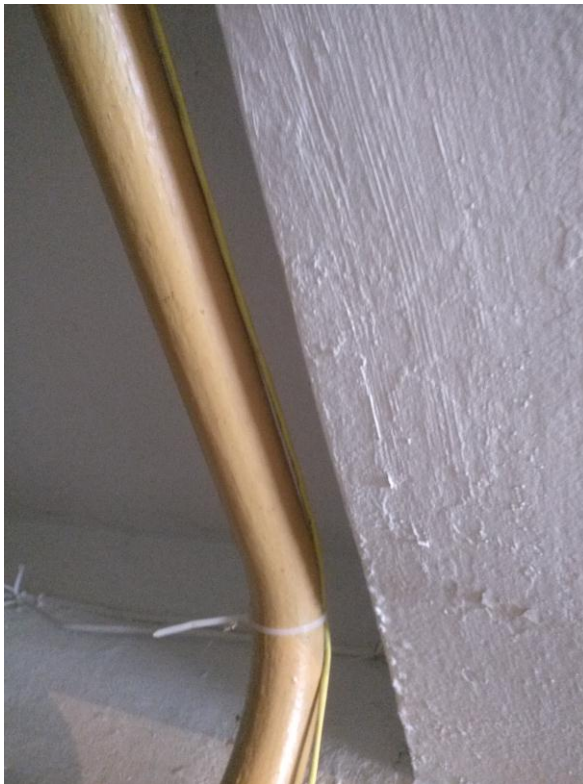
Фото 13

2.11. Условный проход Ду32, смотри схему контроля, фото 13. Провода и кабели вблизи газопровода (СП 42-101-2003 (п.6.6); ПУЭ (п.2.1.56, п.2.1.57)).

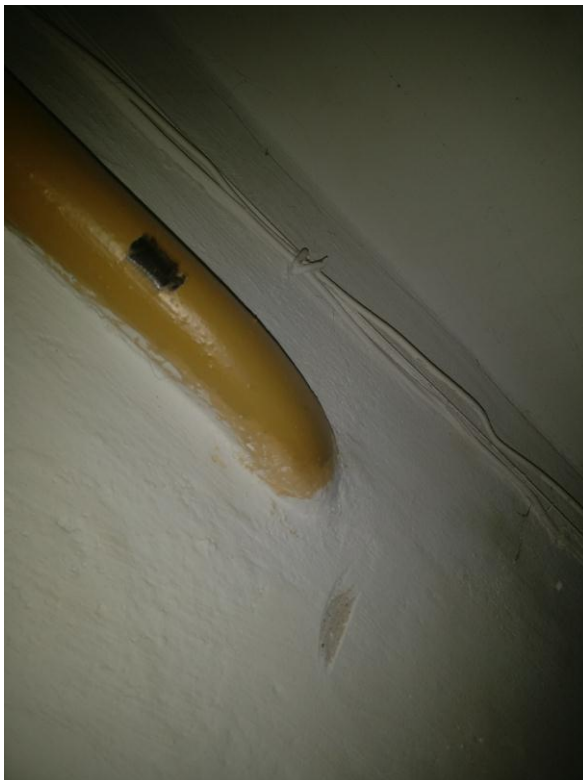
Фото 14

2.12. Условный проход Ду32, смотри схему контроля, фото 14. Касание газопровода со строительной конструкцией (СП 42-101-2003 (п.6.7)).

- 2.13. Условный проход Ду32, смотри схему контроля, фото 14. Касание газопровода со строительной конструкцией СП 42-101-2003 (п.10.216)
- 2.14. Условный проход Ду65, смотри схему контроля, фото 15. Деформация опоры.

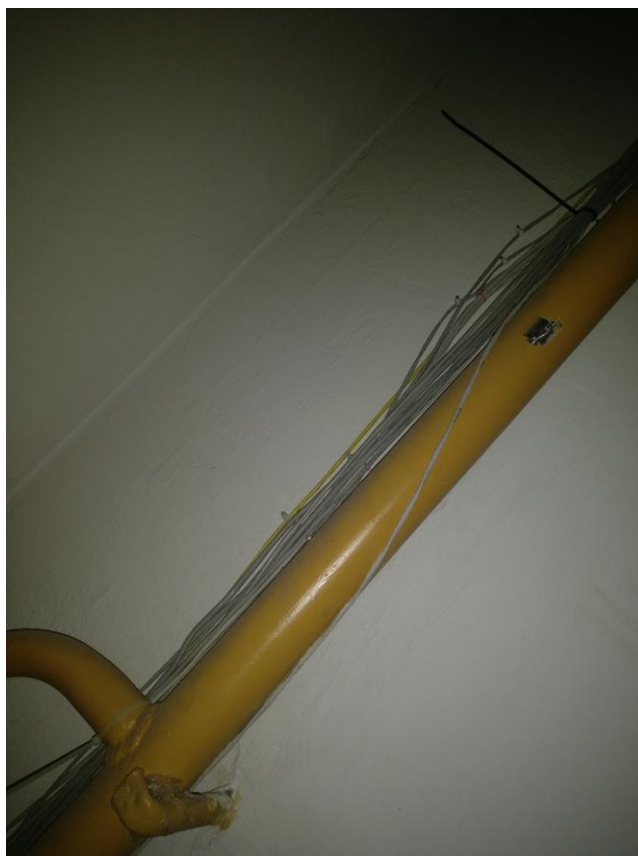
Фото 16

- 2.15. Условный проход Ду65, смотри схему контроля, фото 16. Провода и кабели вблизи газопровода (СП 42-101-2003 (п.6.6); ПУЭ (п.2.1.56, п.2.1.57)).
- 2.16. Условный проход Ду65, смотри схему контроля, фото 17. Провода и кабели вблизи газопровода (СП 42-101-2003 (п.6.6); ПУЭ (п.2.1.56, п.2.1.57)).

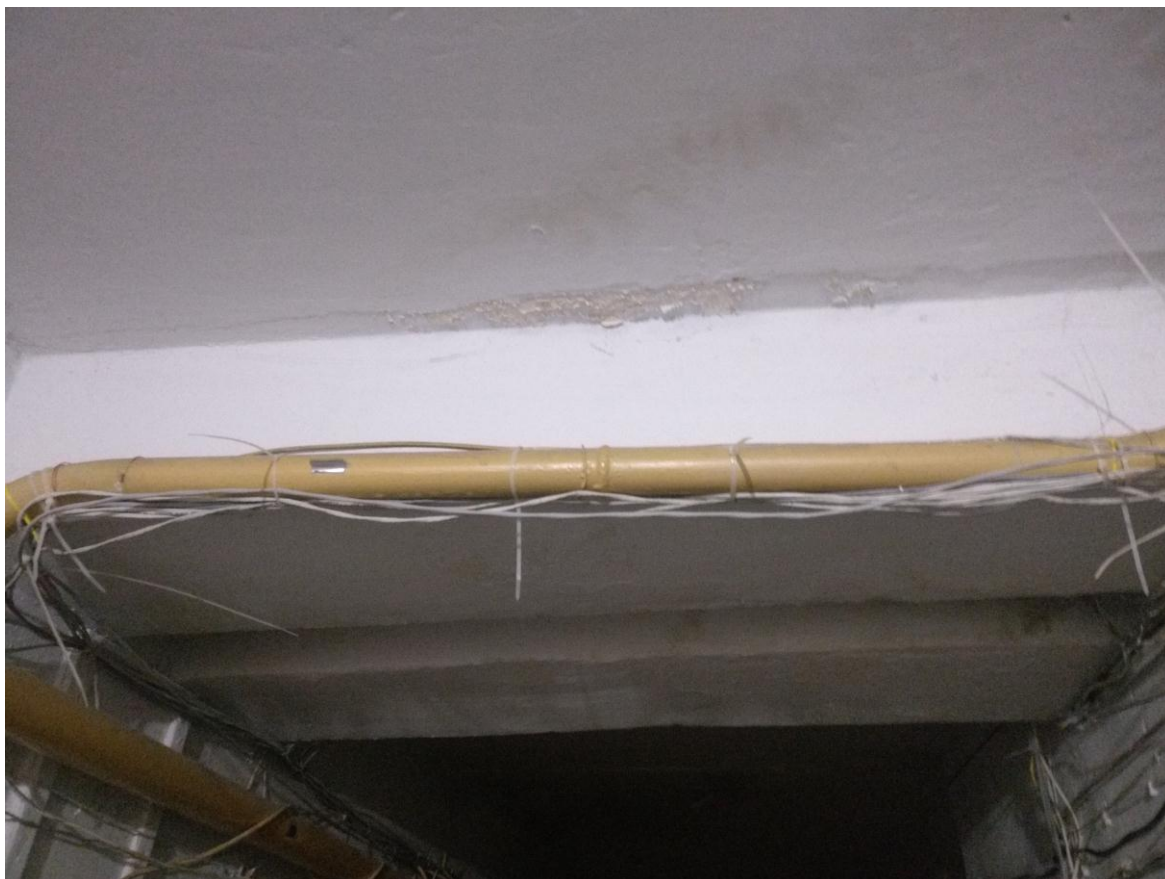
Фото 18

- 2.17. Условный проход Ду32, смотри схему контроля, фото 18. Провода и кабели вблизи газопровода (СП 42-101-2003 (п.6.6); ПУЭ (п.2.1.56, п.2.1.57)).
- 2.18. Условный проход Ду32, смотри схему контроля, фото 19. Касание газопровода со строительной конструкцией (СП 42-101-2003 (п.6.7)).

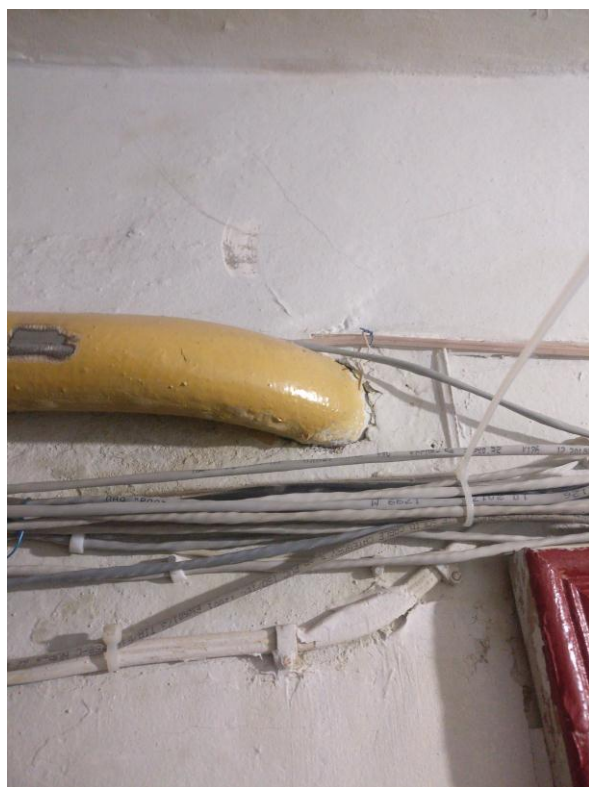
Фото 19

- 2.19. Условный проход Ду32, смотри схему контроля, фото 19. Провода и кабели вблизи газопровода (СП 42-101-2003 (п.6.6); ПУЭ (п.2.1.56, п.2.1.57)).
- 2.20. Условный проход Ду32, смотри схему контроля, фото 20. Касание газопровода со строительной конструкцией (СП 42-101-2003 (п.6.7)).

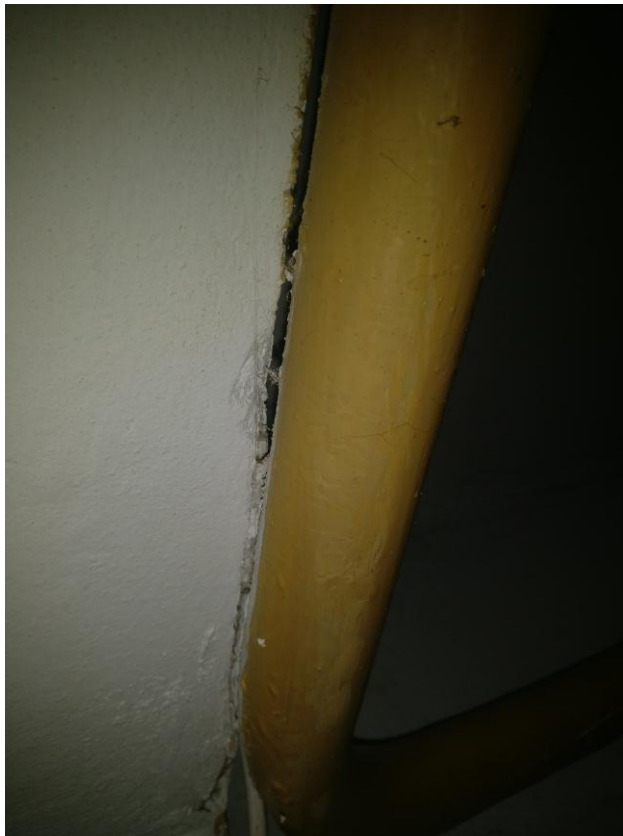
Фото 21

- 2.21. Условный проход Ду32, смотри схему контроля, фото 21. Газопровод вблизи строительной конструкции СП 42-101-2003 (п.10.216).
- 2.22. Условный проход Ду32, смотри схему контроля, фото 22. Касание газопровода со строительной конструкцией (СП 42-101-2003 (п.6.7)).
