РУСДИАГНОСТИКА

**Заключение № 4540/19**  
**по результатам технического диагностирования**  
**внутридомового газового оборудования,**  
**установленного по адресу:**  
**Владимирская обл., Кольчугинский р-н,**  
**г. Кольчугино, ул. Добровольского, д. 25**

Заказчик: ООО «Сфера»

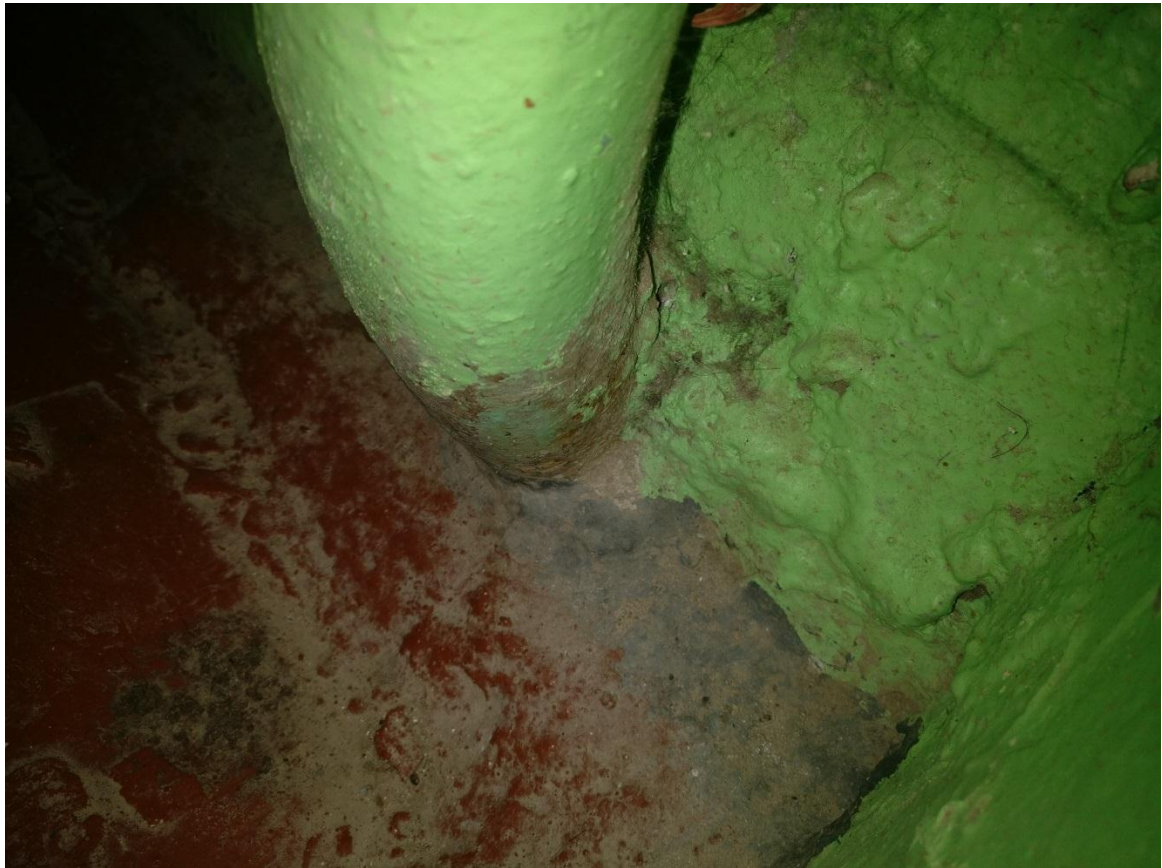
Фото 1

**Фото дефектного участка**
