**Заключение № 4575/19**  
**по результатам технического диагностирования**  
**внутридомового газового оборудования,**  
**установленного по адресу:**  
**Владимирская обл., Кольчугинский р-н,**  
**г. Кольчугино, ул. Добровольского, д. 9**

Заказчик: ООО «Сфера»

Действие настоящего заключения распространяется на внутридомовое газовое оборудование, установленное по адресу: Владимирская обл., Кольчугинский р-н, г. Кольчугино, ул. Добровольского, д. 9

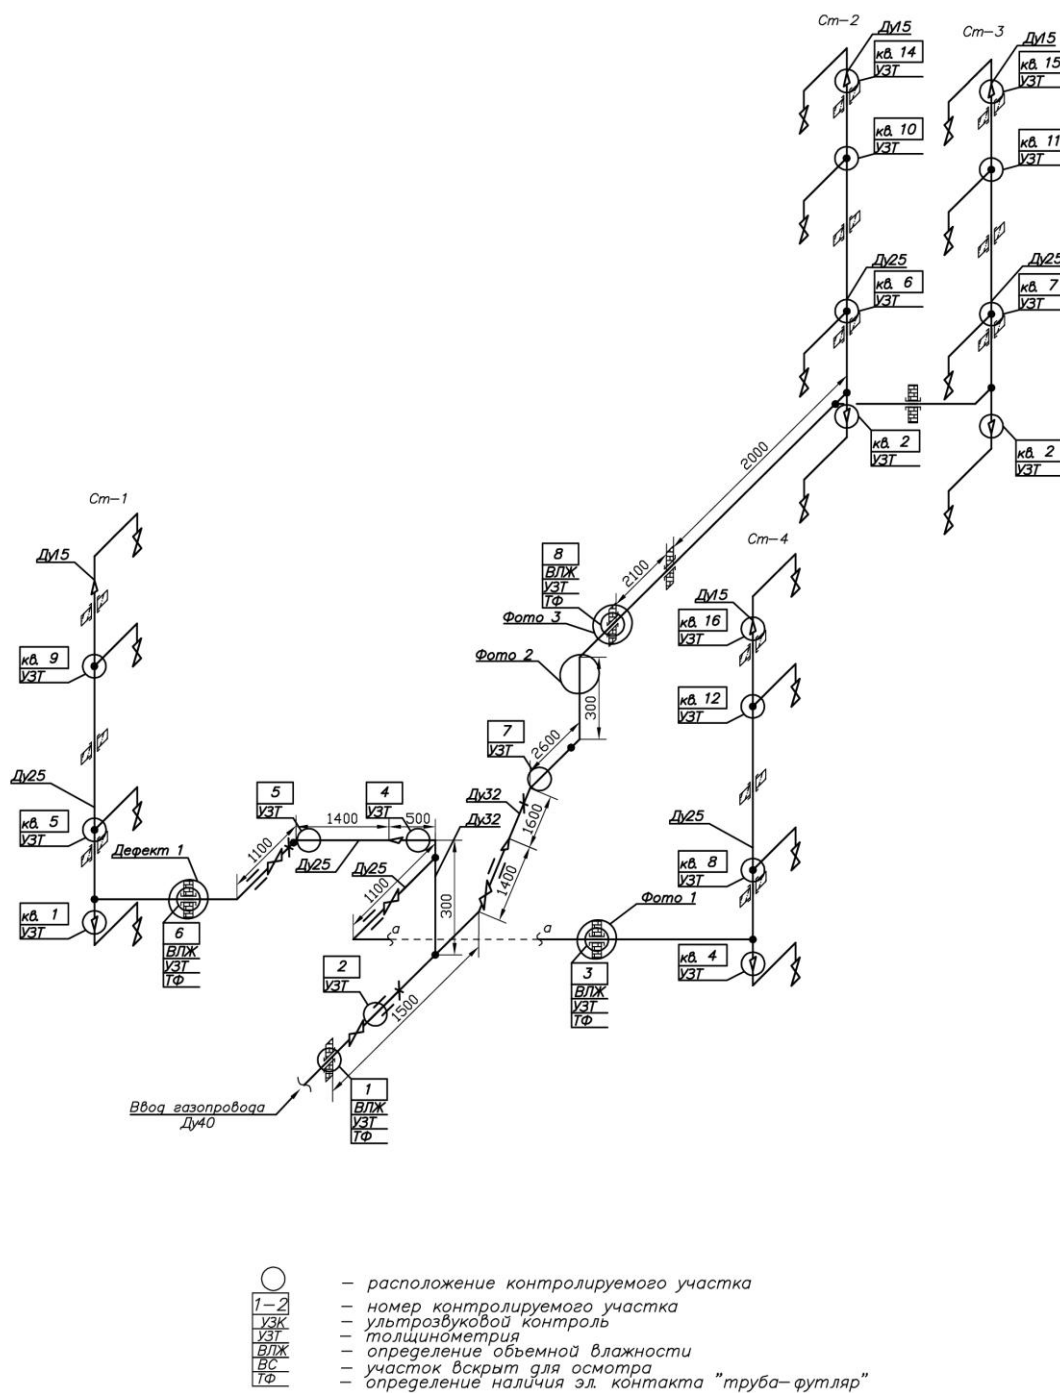
Схема  
неразрушающего контроля  
внутридомового газового оборудования  
по адресу : Владимирская обл., Кольчугинский р-н,  
г. Кольчугино, ул. Добровольского, д. 9 (подъезд 1)

| № п/п | Место расположения | Наименование неисправности |
|---|---|---|
| 2.2 | Подъезд №1, условный проход Ду25, смотри схему контроля, дефект 1. | Контакт газопровода и футляра (СП 42-101-2003 (п.6.7)). |

2.3. Подъезд №1,условный проход Ду25, смотри схему контроля, дефект 1. Контакт газопровода и футляра (СП 42-101-2003 (п.6.7)).

| 2.2 | Подъезд №1, условный проход Ду25, смотри схему контроля, дефект 1. Контакт газопровода и футляра (СП 42-101-2003 (п.6.7)). | Пространство между газопроводом и футляром на всю его длину необходимо заделывать просмоленной паклей, резиновыми втулками или другими эластичными материалами. Кольцевой зазор между газопроводом и футляром должен быть не менее 10 мм, а для газопроводов условным диаметром до 32 мм - не менее 5 мм. |
