Заключение № 4584/19
по результатам технического диагностирования
внутридомового газового оборудования,
установленного по адресу:
Владимирская обл., Кольчугинский р-н,
г. Кольчугино, ул. Дружбы, д. 31

Заказчик: ООО «Сфера»

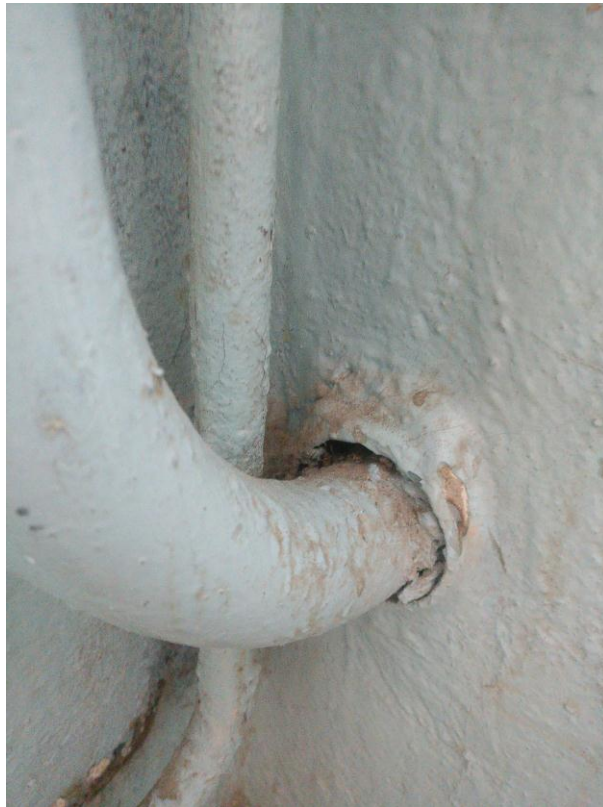
Фото 7

2.10	Подъезд №3, условный проход Ду25, смотри схему контроля, дефект 2, 3, 7.	Контакт газопровода и футляра (СП 42-101-2003 (п.6.7)).
2.11	Подъезд №4, условный проход Ду40, смотри схему контроля, фото 7.	Трубопровод системы отопления вблизи газопровода (СП 42-101-2003 (прилож. В)).

- 2.11. Подъезд №3, условный проход Ду25, смотри схему контроля, дефект 2, 3, 7. Контакт газопровода и футляра (СП 42-101-2003 (п.6.7)).
- 2.12. Подъезд №4, условный проход Ду40, смотри схему контроля, фото 7. Трубопровод системы отопления вблизи газопровода (СП 42-101-2003 (прилож. В)).

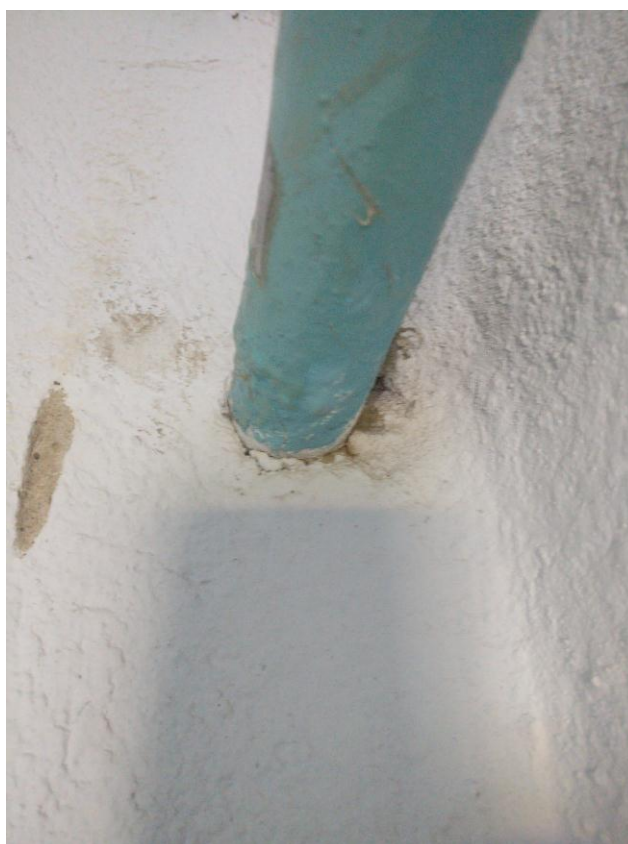
Фото 10

2.14	Подъезд №4, условный проход Ду25, смотри схему контроля, дефект 4.	Контакт газопровода и футляра (СП 42-101-2003 (п.6.7)).
2.15	Подъезд №5, условный проход Ду25, смотри схему контроля, фото 10.	Касание газопровода со строительной конструкцией (СП 42-101-2003 (п.6.7)).

- 2.15. Подъезд №4, условный проход Ду25, смотри схему контроля, дефект 4. Контакт газопровода и футляра (СП 42-101-2003 (п.6.7)).
- 2.16. Подъезд №5, условный проход Ду25, смотри схему контроля, фото 10. Касание газопровода со строительной конструкцией (СП 42-101-2003 (п.6.7)).

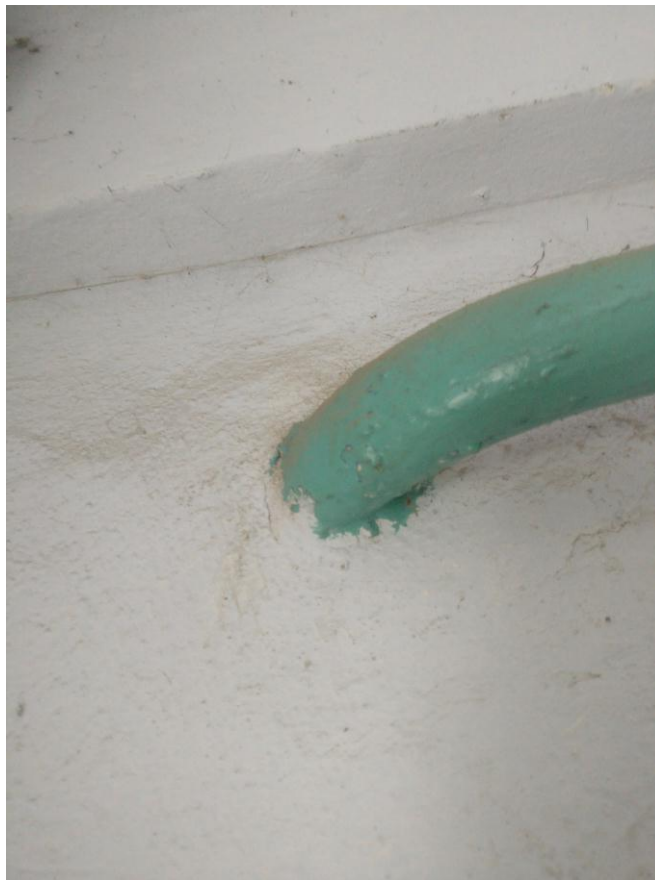
Фото 11

2.16	Подъезд №5, условный проход Ду25, смотри схему контроля, дефект 5, 6.	Контакт газопровода и футляра (СП 42-101-2003 (п.6.7)).
2.18	Подъезд №6, условный проход Ду25, смотри схему контроля, фото 11.	Касание газопровода со строительной конструкцией (СП 42-101-2003 (п.6.7)).
2.19	Подъезд №6, условный проход Ду32, смотри схему контроля, фото 12.	Излом оси газопровода.

- 2.17. Подъезд №5, условный проход Ду25, смотри схему контроля, дефект 5, 6. Контакт газопровода и футляра (СП 42-101-2003 (п.6.7)).
- 2.18. Подъезд №6, условный проход Ду25, смотри схему контроля, фото 11. Касание газопровода со строительной конструкцией (СП 42-101-2003 (п.6.7)).
