Заключение № 4510/19
по результатам технического диагностирования
внутридомового газового оборудования,
установленного по адресу:
Владимирская обл., Кольчугинский р-н,
г. Кольчугино, ул. Дружбы, д. 4а

Заказчик: ООО «Сфера»

Действие настоящего заключения распространяется на внутридомовое газовое оборудование, установленное по адресу: Владимирская обл., Кольчугинский р-н, г. Кольчугино, ул. Дружбы, д. 4а

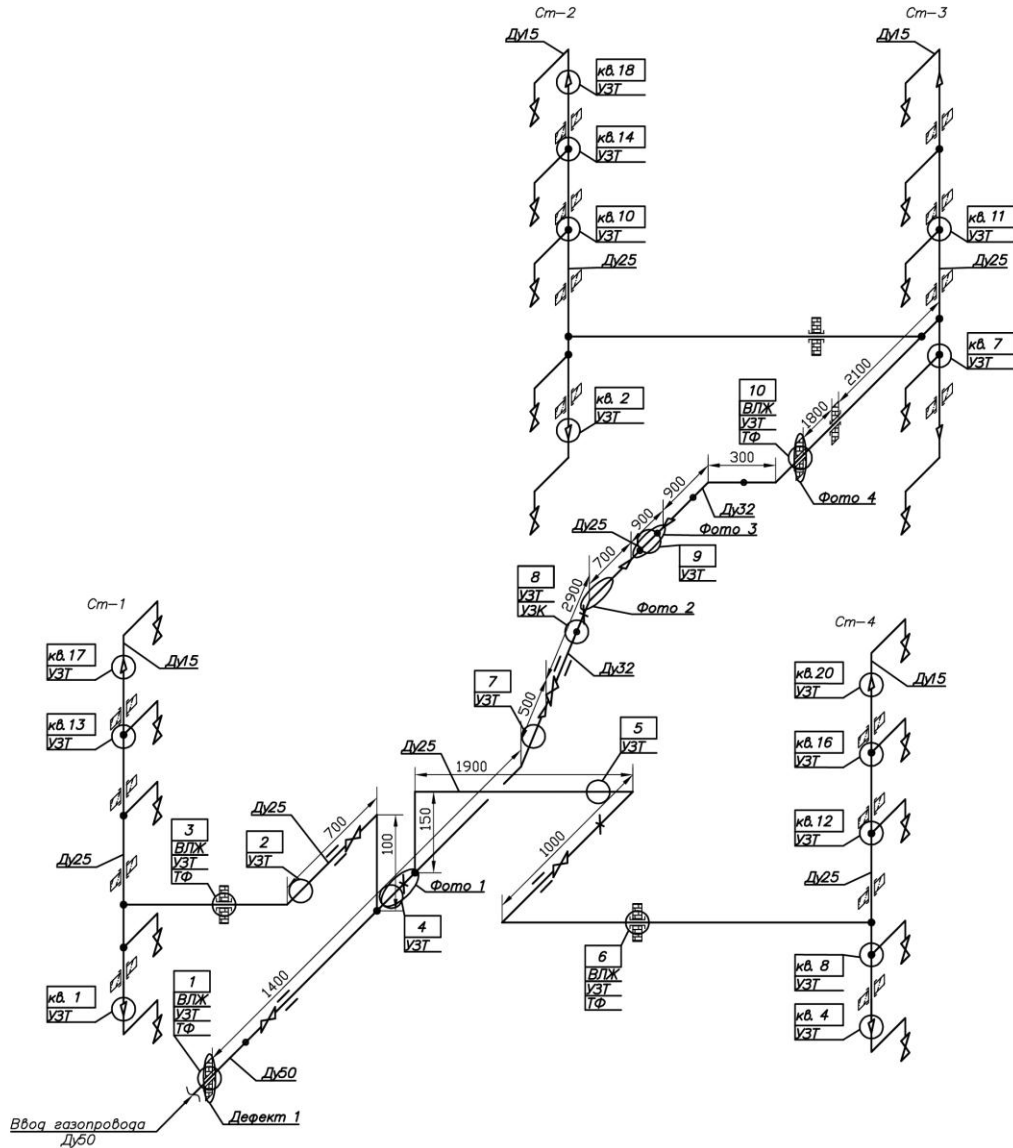
Схема
неразрушающего контроля
внутридомового газового оборудования
по адресу : Владимирская обл., Кольчугинский р-н, г. Кольчугино, ул. Дружбы, д. 4а
(подъезд 1)

2.	Внутренний газопровод	
2.1	Подъезд №1, условный проход Ду50, смотри схему контроля, дефект 1.	Контакт газопровода и футляра (СП 42-101-2003 (п.6.7)).

2.1	Подъезд №1, условный проход Ду50, смотри схему контроля, дефект 1. Контакт газопровода и футляра (СП 42-101-2003 (п.6.7)).	Пространство между газопроводом и футляром на всю его длину необходимо заделывать просмоленной паклей, резиновыми втулками или другими эластичными материалами. Кольцевой зазор между газопроводом и футляром должен быть не менее 10 мм, а для газопроводов условным диаметром до 32 мм - не менее 5 мм.

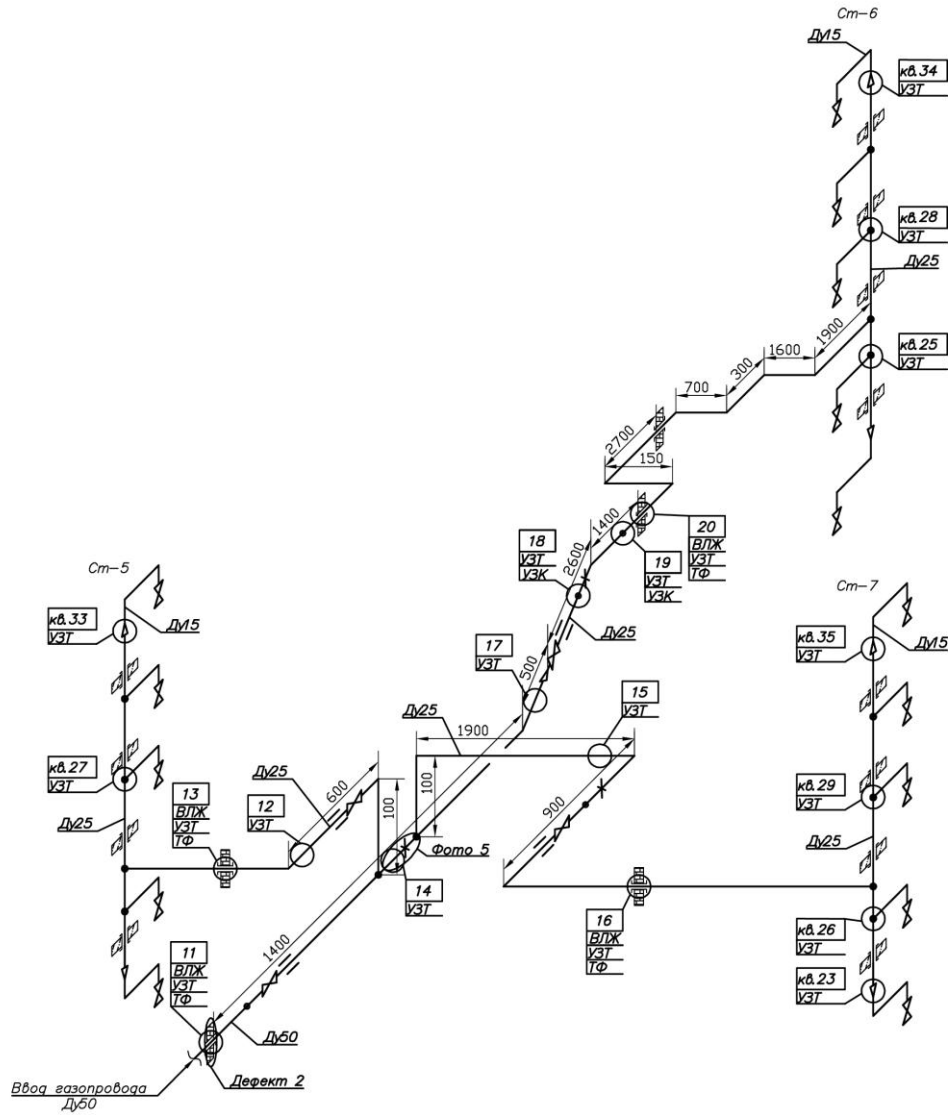
Схема
неразрушающего контроля
внутридомового газового оборудования
по адресу : Владимирская обл., Кольчугинский р-н, г. Кольчугино, ул. Дружбы, д. 4а
(подъезд 2)

2.5	Подъезд №1, условный проход Ду32, смотри схему контроля, фото 4.	Касание газопровода со строительной конструкцией (СП 42-101-2003 (п.6.7)).
2.6	Подъезд №2, условный проход Ду50, смотри схему контроля, дефект 2.	Контакт газопровода и футляра (СП 42-101-2003 (п.6.7)).

2.6	Подъезд №2, условный проход Ду50, смотри схему контроля, дефект 2. Контакт газопровода и футляра (СП 42-101-2003 (п.6.7)).	Пространство между газопроводом и футляром на всю его длину необходимо заделывать просмоленной паклей, резиновыми втулками или другими эластичными материалами. Кольцевой зазор между газопроводом и футляром должен быть не менее 10 мм, а для газопроводов условным диаметром до 32 мм - не менее 5 мм.

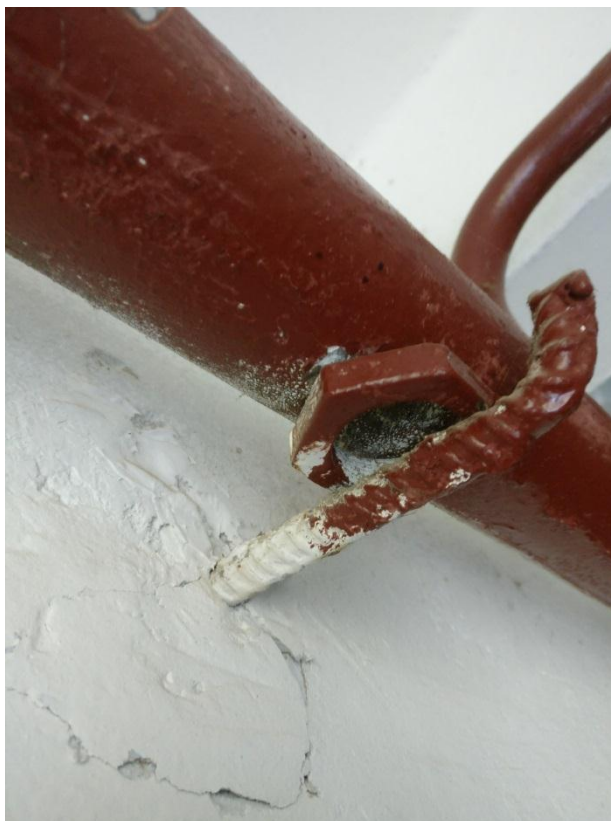
Фото 1

2.2	Подъезд №1, условный проход Ду50, смотри схему контроля, фото 1.	Деформация опоры.
2.3	Подъезд №1, условный проход Ду32, смотри схему контроля, фото 2.	Провода и кабели вблизи газопровода (СП 42-101-2003 (п.6.6); ПУЭ (п.2.1.56, п.2.1.57)).

2.3. Подъезд №1, условный проход Ду50, смотри схему контроля, фото 1. Деформация опоры.

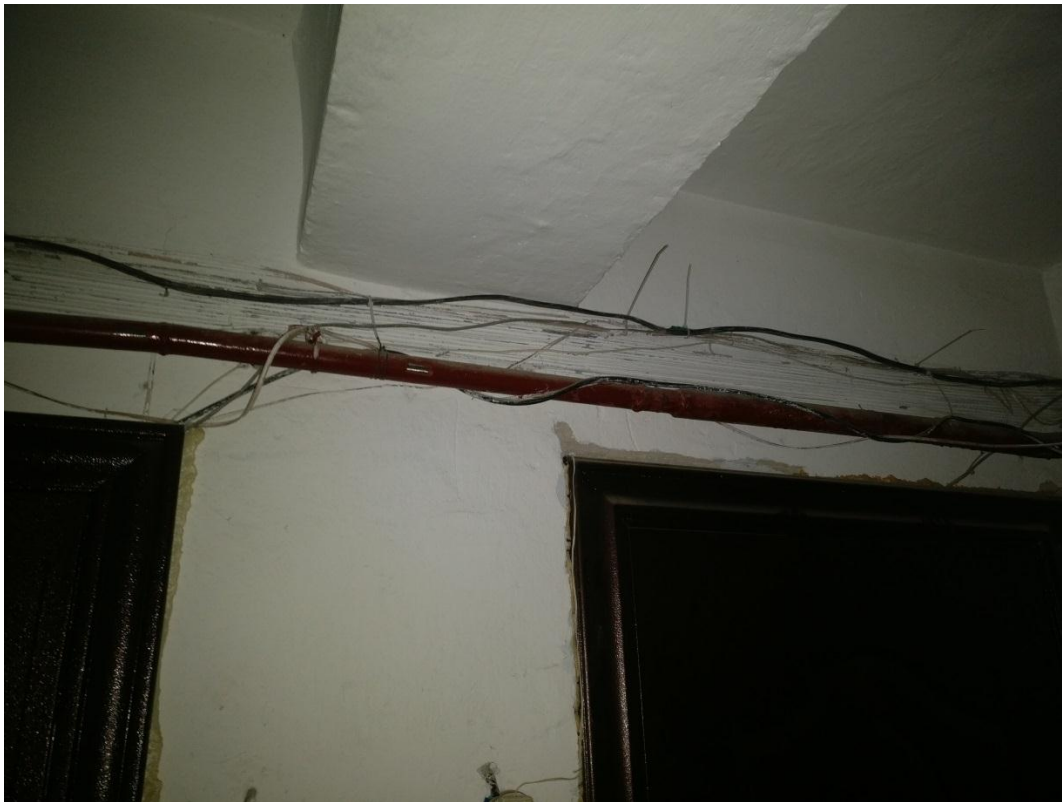
Фото 3

2.4	Подъезд №1, условный проход Ду25, смотри схему контроля, фото 3.	Провода и кабели вблизи газопровода (СП 42-101-2003 (п.6.6); ПУЭ (п.2.1.56, п.2.1.57)).

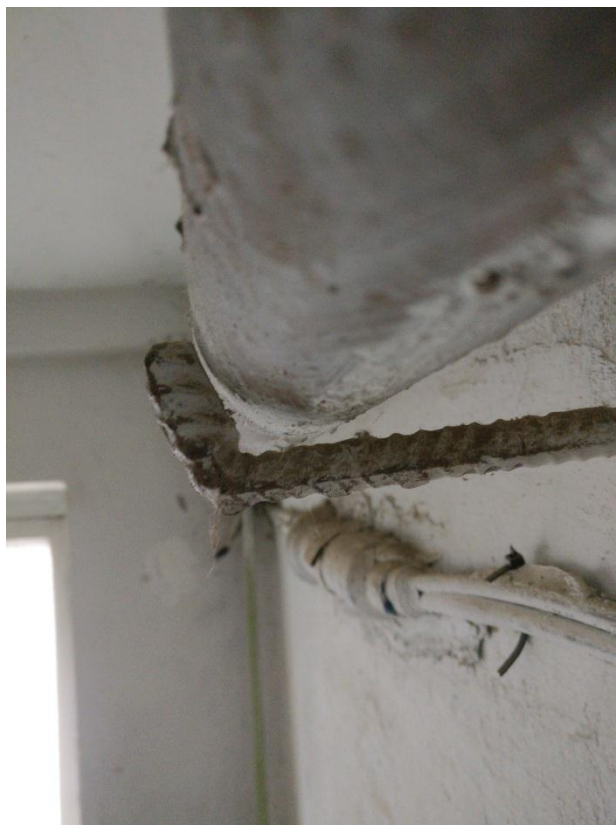
Фото 5

2.7	Подъезд №2, условный проход Ду50, смотри схему контроля, фото 5.	Деформация опоры.
2.8	Подъезд №3, условный проход Ду25, смотри схему контроля, фото 6.	Касание газопровода со строительной конструкцией (СП 42-101-2003 (п.6.7)).

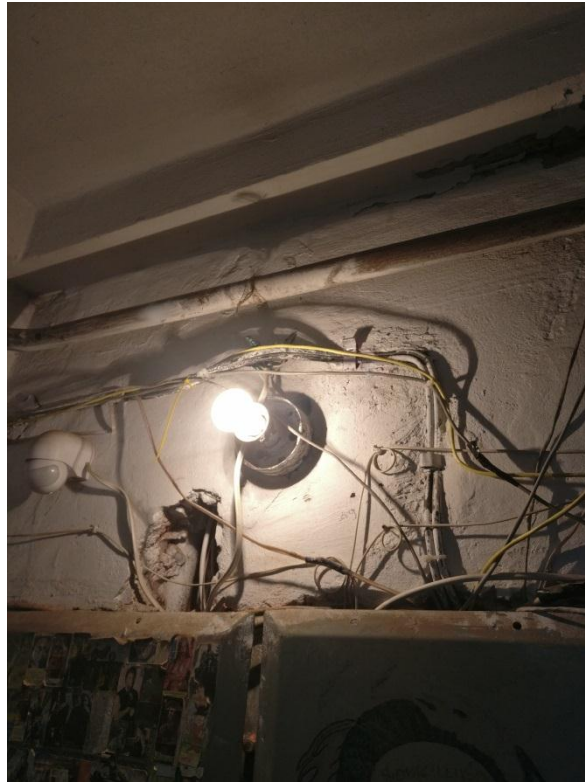
Фото 7

2.9	Подъезд №3, условный проход Ду25, смотри схему контроля, фото 7.	Расстояние от лампы освещения до газопровода менее 0,5 м (СП 42-101-2003 (п.6.6); ПУЭ (п.7.1.50)).

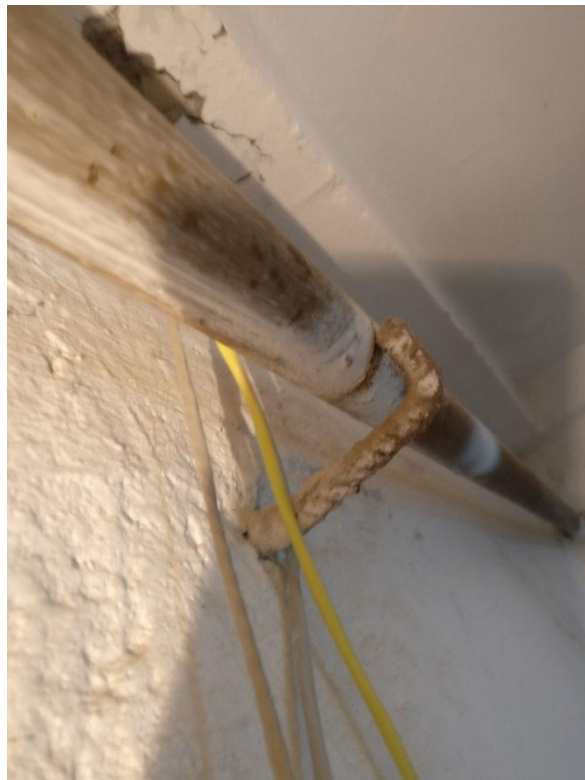
Фото 8

2.10	Подъезд №3, условный проход Ду25, смотри схему контроля, фото 8.	Деформация опоры.
2.11	Подъезд №4, условный проход Ду25, смотри схему контроля, фото 9.	Газопровод вблизи строительной конструкции СП 42-101-2003 (п.10.216).

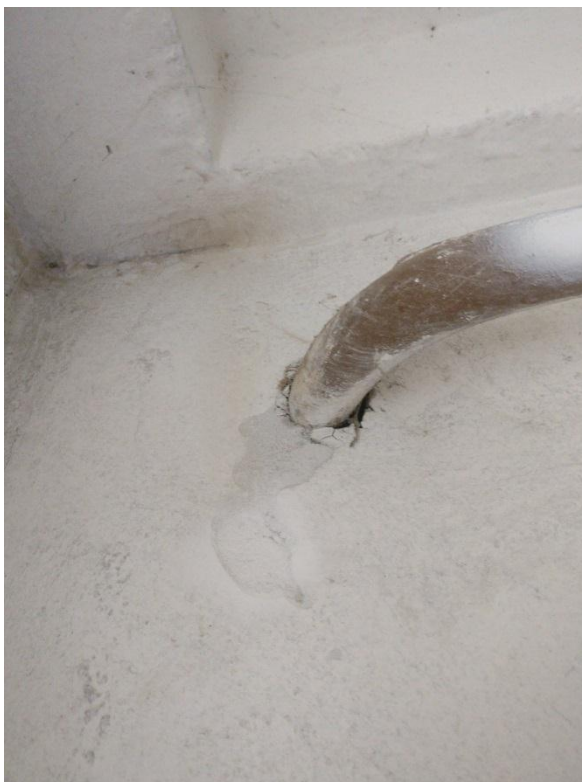
Фото 10

2.12	Подъезд №4, условный проход Ду25, смотри схему контроля, фото 10.	Касание газопровода со строительной конструкцией (СП 42-101-2003 (п.6.7)).
2.13	Подъезд №5, условный проход Ду50, смотри схему контроля, фото 11.	Пространство между газопроводом и футляром (СП 42-101-2003 (п.6.7)).

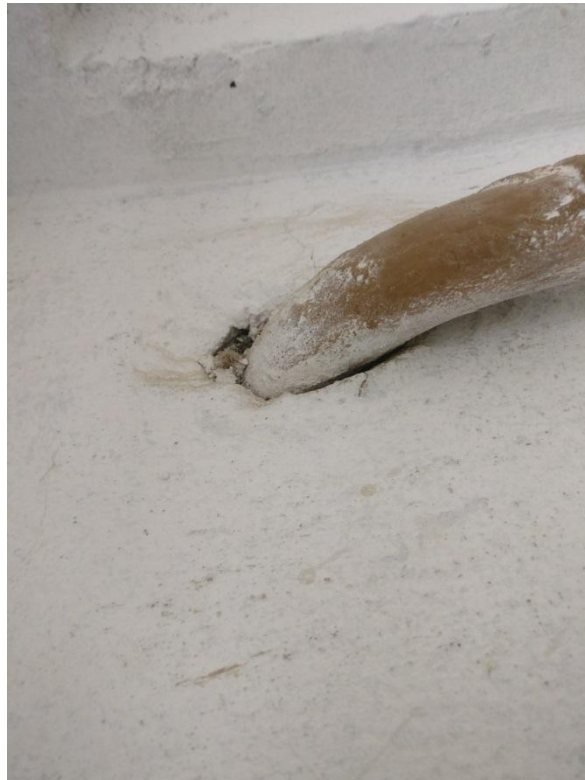
Фото 12

2.14	Подъезд №5, условный проход Ду25, смотри схему контроля, фото 12.	Касание газопровода со строительной конструкцией (СП 42-101-2003 (п.6.7)).
2.15	Подъезд №5, условный проход Ду25, смотри схему контроля, фото 13.	Отсутствует опора (СП 42-102-2004 (п. 5.15)).

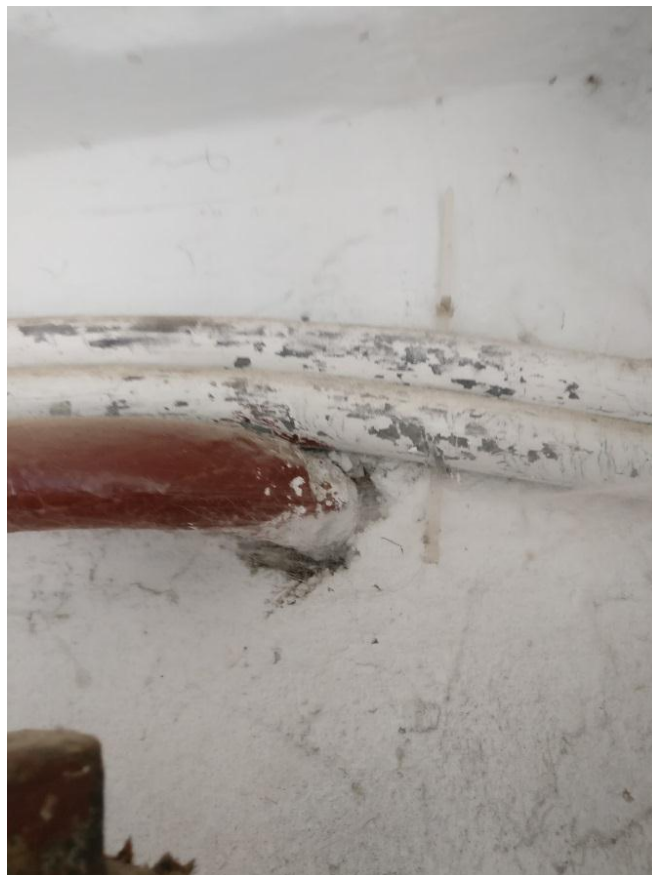
Фото 14

2.16	Подъезд №6, условный проход Ду25, смотри схему контроля, фото 14, 15.	Касание газопровода со строительной конструкцией (СП 42-101-2003 (п.6.7)).
2.17	Подъезд №6, условный проход Ду25, смотри схему контроля, фото 14	Провода и кабели вблизи газопровода (СП 42-101-2003 (п.6.6); ПУЭ (п.2.1.56, п.2.1.57)).

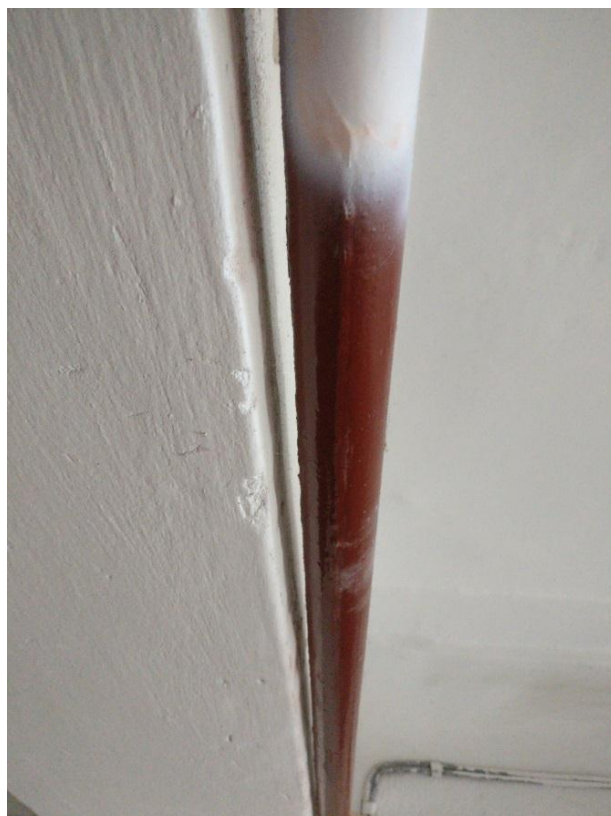
Фото 16

2.18	Подъезд №6, условный проход Ду32, смотри схему контроля, фото 16.	Газопровод вблизи строительной конструкции СП 42-101-2003 (п.10.216).
2.19	Подъезд №6, условный проход Ду32, смотри схему контроля, фото 17	Провода и кабели вблизи газопровода (СП 42-101-2003 (п.6.6); ПУЭ (п.2.1.56, п.2.1.57)).

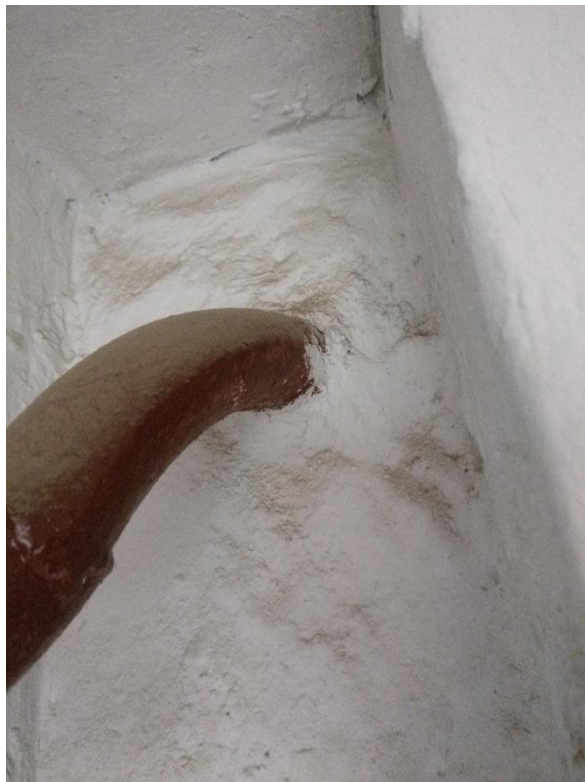
Фото 18

2.20	Подъезд №6, условный проход Ду32, смотри схему контроля, фото 18.	Касание газопровода со строительной конструкцией (СП 42-101-2003 (п.6.7)).
