**Заключение № 4578/19**  
**по результатам технического диагностирования**  
**внутридомового газового оборудования,**  
**установленного по адресу:**  
**Владимирская обл., Кольчугинский р-н,**  
**г. Кольчугино, ул. Коллективная, д. 39**

Заказчик: ООО «Сфера»

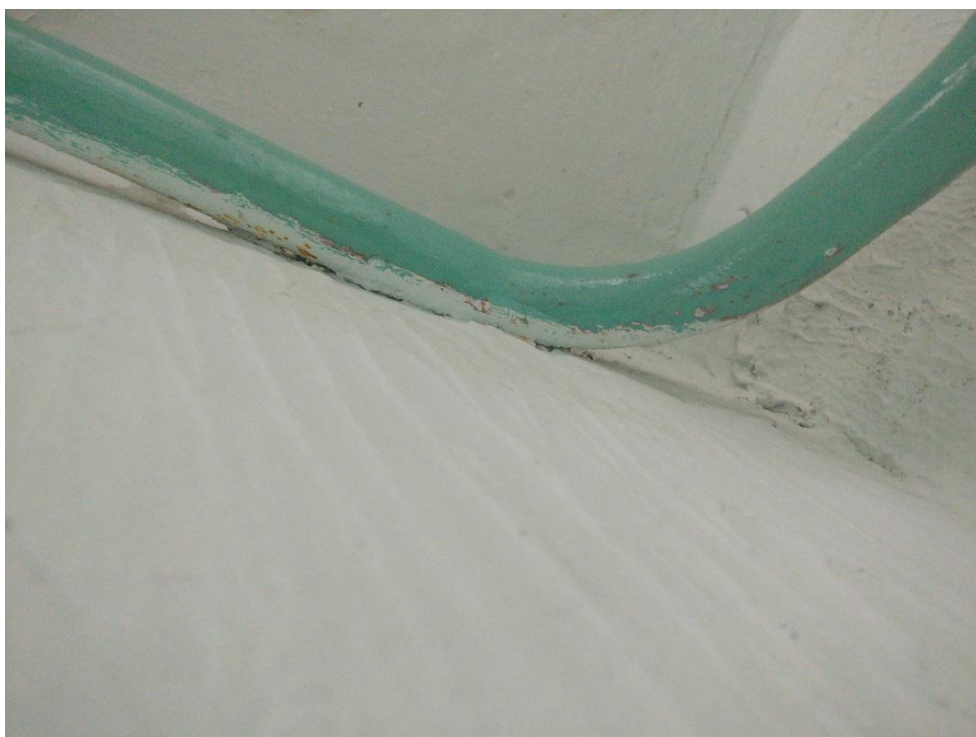
Фото 12

- 2.16. Подъезд №3,условный проход Ду25, смотри схему контроля, фото 12. Газопровод вблизи строительной конструкции СП 42-101-2003 (п.10.216).
- 2.17. Подъезд №3,условный проход Ду25, смотри схему контроля, дефект 4. Контакт газопровода и футляра (СП 42-101-2003 (п.6.7)).
