РУСДИАГНОСТИКА

**Заключение № 4653/19**  
**по результатам технического диагностирования**  
**внутридомового газового оборудования,**  
**установленного по адресу:**  
**Владимирская обл., Кольчугинский р-н,**  
**г. Кольчугино, ул. Ленина, д. 9**

Заказчик: ООО «Сфера»

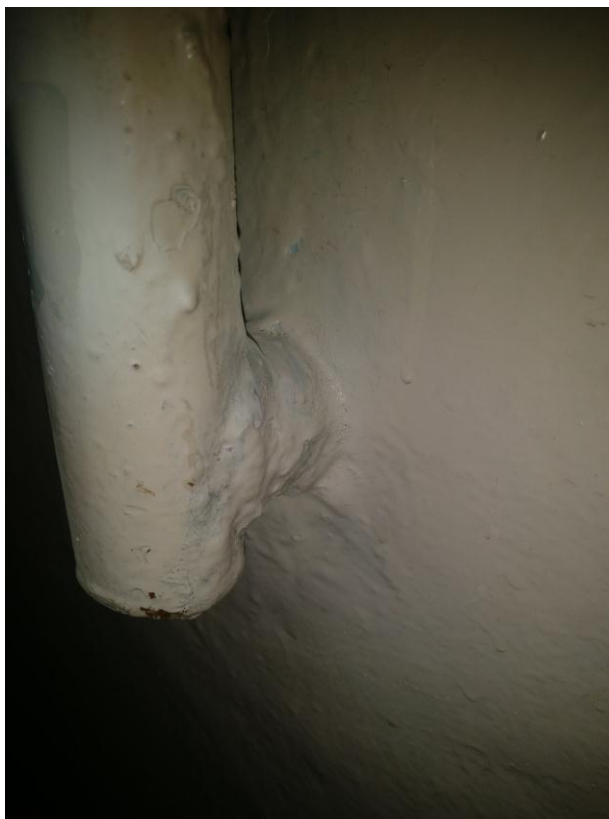
Фото 1

2.	Внутренний газопровод	
2.1	Подъезд №1, условный проход Ду25, смотри схему контроля, фото 1.	Касание газопровода со строительной конструкцией (СП 42-101-2003 (п.6.7)).

- устранения выявленных неисправностей и причин их возникновения в объеме, соответствующем дефектной ведомости;
