**Заключение № 4547/19**  
**по результатам технического диагностирования**  
**внутридомового газового оборудования,**  
**установленного по адресу:**  
**Владимирская обл., Кольчугинский р-н,**  
**г. Кольчугино, ул. 3 Интернационала, д. 66**

Заказчик: ООО «Сфера»

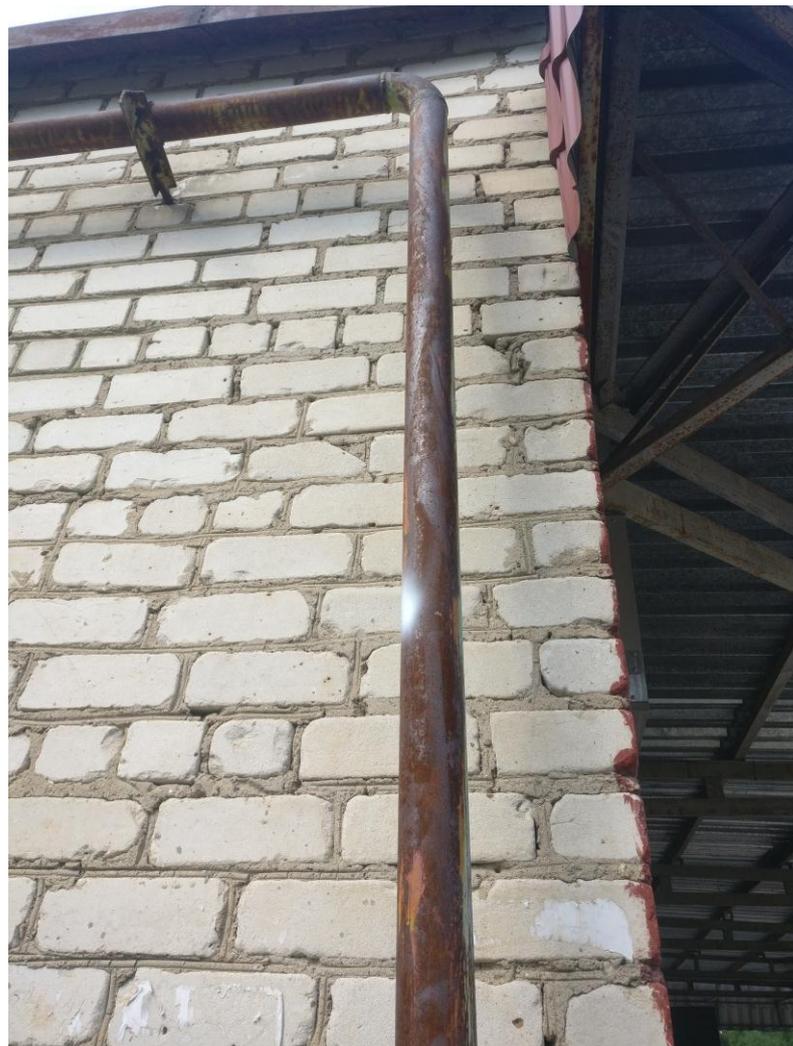
Фото 12

3	Вводной газопровод	
3.1	Условный проход Ду80, смотри схему контроля, фото 12.	Износ антикоррозионного покрытия (СП 42-101-2003 (п. 6.12); СП 28.13330.2012 (п. 9.3.2))
3.2	Условный проход Ду80, смотри схему контроля, фото 13.	Износ антикоррозионного покрытия (СП 42-101-2003 (п. 6.12); СП 28.13330.2012 (п. 9.3.2))
3.3	Условный проход Ду80, смотри схему контроля, фото 13.	Провода и кабели вблизи газопровода (СП 42-101-2003 (п.6.6); ПУЭ (п.2.1.56, п.2.1.57)).
3.4	Условный проход Ду80, смотри схему контроля, фото 14.	Пространство между газопроводом и футляром (СП 42-101-2003 (п.6.7))

2.16. Условный проход Ду80, смотри схему контроля, фото 12. Износ антикоррозионного покрытия (СП 42-101-2003 (п. 6.12); СП 28.13330.2012 (п. 9.3.2)).

3.1	Условный проход Ду80, смотри схему контроля, фото 12. Износ антикоррозионного покрытия (СП 42-101-2003 (п. 6.12); СП 28.13330.2012 (п. 9.3.2))	Восстановить антикоррозионное покрытие

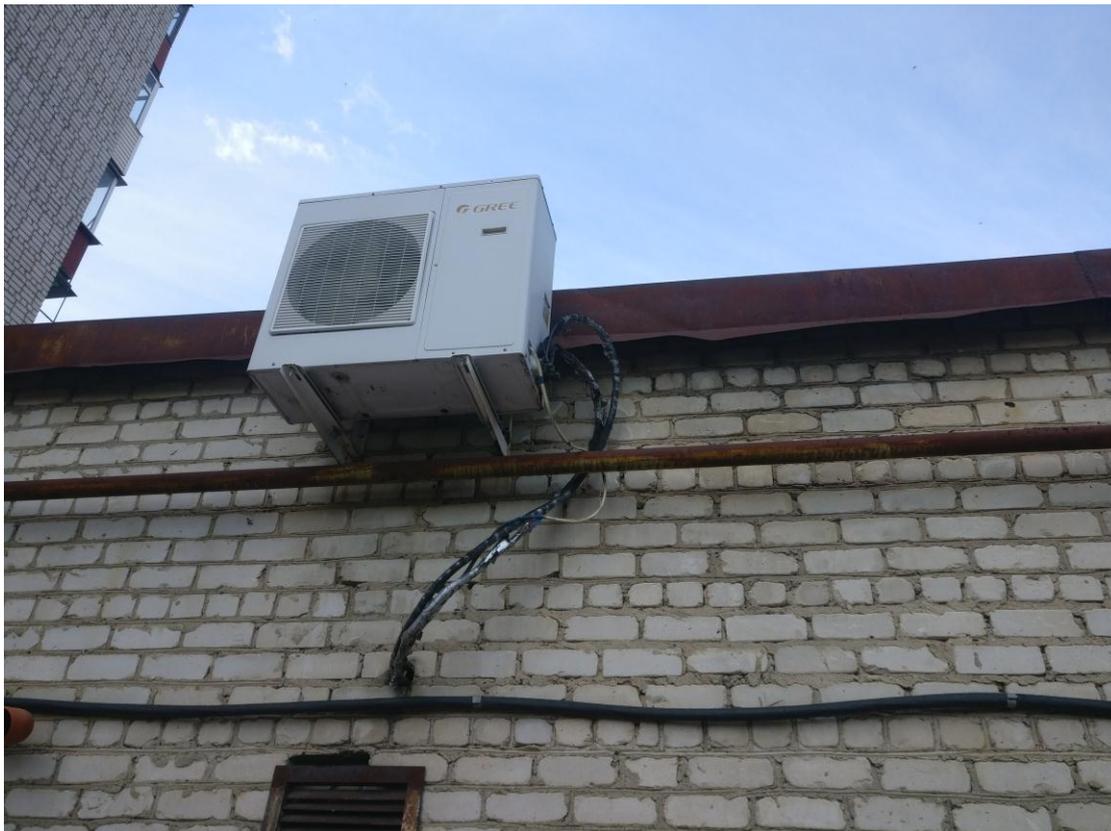
Фото 13

2.17. Условный проход Ду80, смотри схему контроля, фото 13. Износ антикоррозионного покрытия (СП 42-101-2003 (п. 6.12); СП 28.13330.2012 (п. 9.3.2)).

3.2	Условный проход Ду80, смотри схему контроля, фото 13. Износ антикоррозионного покрытия (СП 42-101-2003 (п. 6.12); СП 28.13330.2012 (п. 9.3.2))	Восстановить антикоррозионное покрытие
