**Заключение № 4574/19**  
**по результатам технического диагностирования**  
**внутридомового газового оборудования,**  
**установленного по адресу:**  
**Владимирская обл., Кольчугинский р-н,**  
**г. Кольчугино, ул. 50 лет Октября, д. 16**

Заказчик: ООО «Сфера»

Схема  
неразрушающего контроля  
внутридомового газового оборудования  
по адресу : Владимирская обл., Кольчугинский р-н,  
г. Кольчугино, ул. 50 лет Октября, д. 16 (подъезд 1)

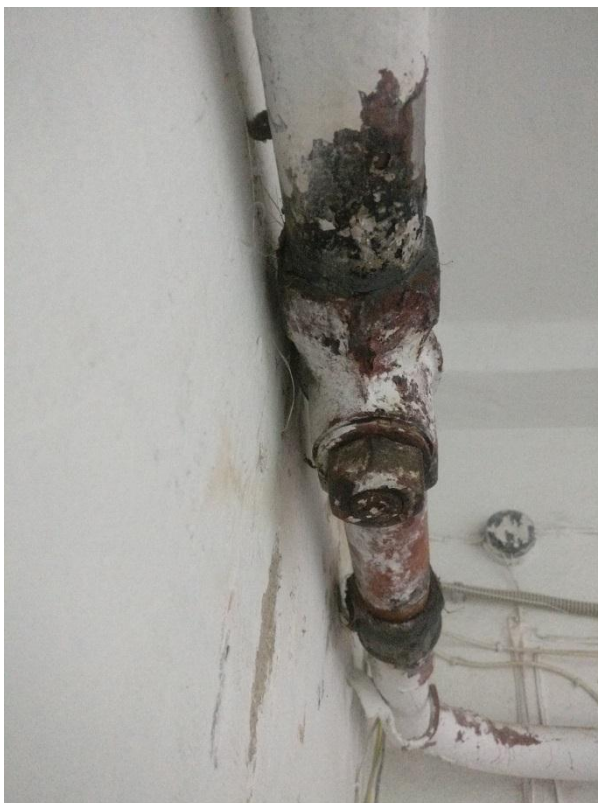
Фото 2

2.2	Подъезд №1,условный проход Ду25, смотри схему контроля, дефект 1.	Контакт газопровода и футляра (СП 42-101-2003 (п.6.7)).
2.3	Подъезд №1,условный проход Ду40, смотри схему контроля, фото 2.	Газопровод вблизи строительной конструкции СП 42-101-2003 (п.10.216).
