**Заключение № 4573/19**  
**по результатам технического диагностирования**  
**внутридомового газового оборудования,**  
**установленного по адресу:**  
**Владимирская обл., Кольчугинский р-н,**  
**г. Кольчугино, ул. 50 лет Октября, д. 8**

Заказчик: ООО «Сфера»

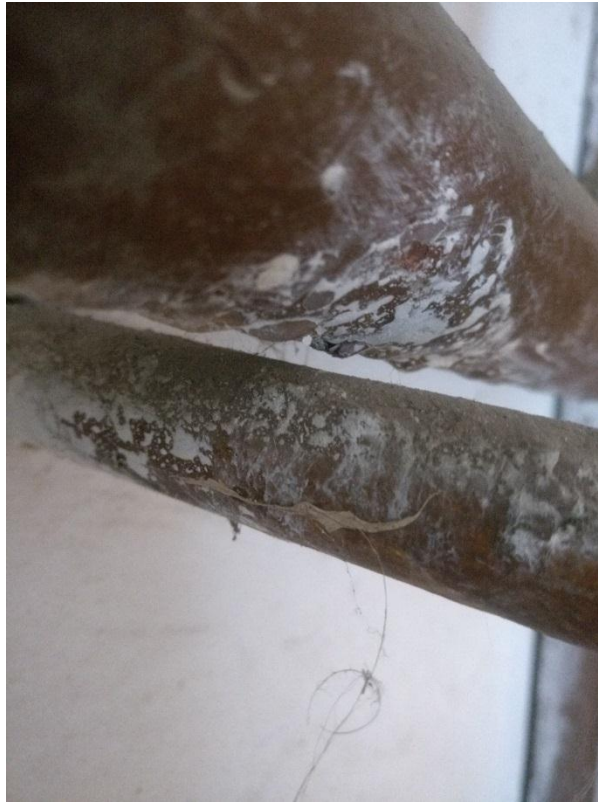
Фото 1

**Фото дефектного участка**

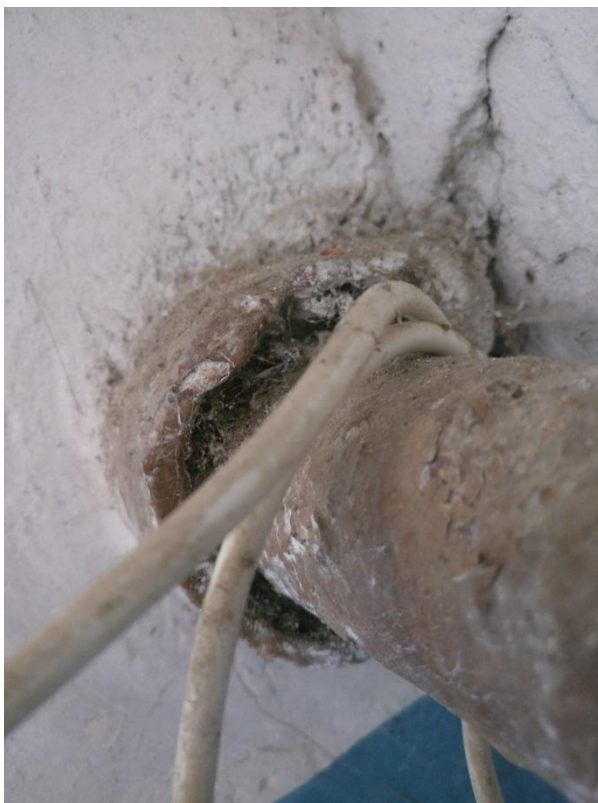
Фото 7

2.7	Подъезд №1,условный проход Ду25, смотри схему контроля, дефект 1.	Контакт газопровода и футляра (СП 42-101-2003 (п.6.7)).
2.8	Подъезд №2,условный проход Ду40, смотри схему контроля, фото 7.	Пространство между газопроводом и футляром (СП 42-101-2003 (п.6.7)).
