**Заключение № 4553/19**  
**по результатам технического диагностирования**  
**внутридомового газового оборудования,**  
**установленного по адресу:**  
**Владимирская обл., Кольчугинский р-н,**  
**г. Кольчугино, ул. Алексеева, д. 2**

Действие настоящего заключения распространяется на внутридомовое газовое оборудование, установленное по адресу: Владимирская обл., Кольчугинский р-н, г. Кольчугино, ул. Алексеева, д. 2

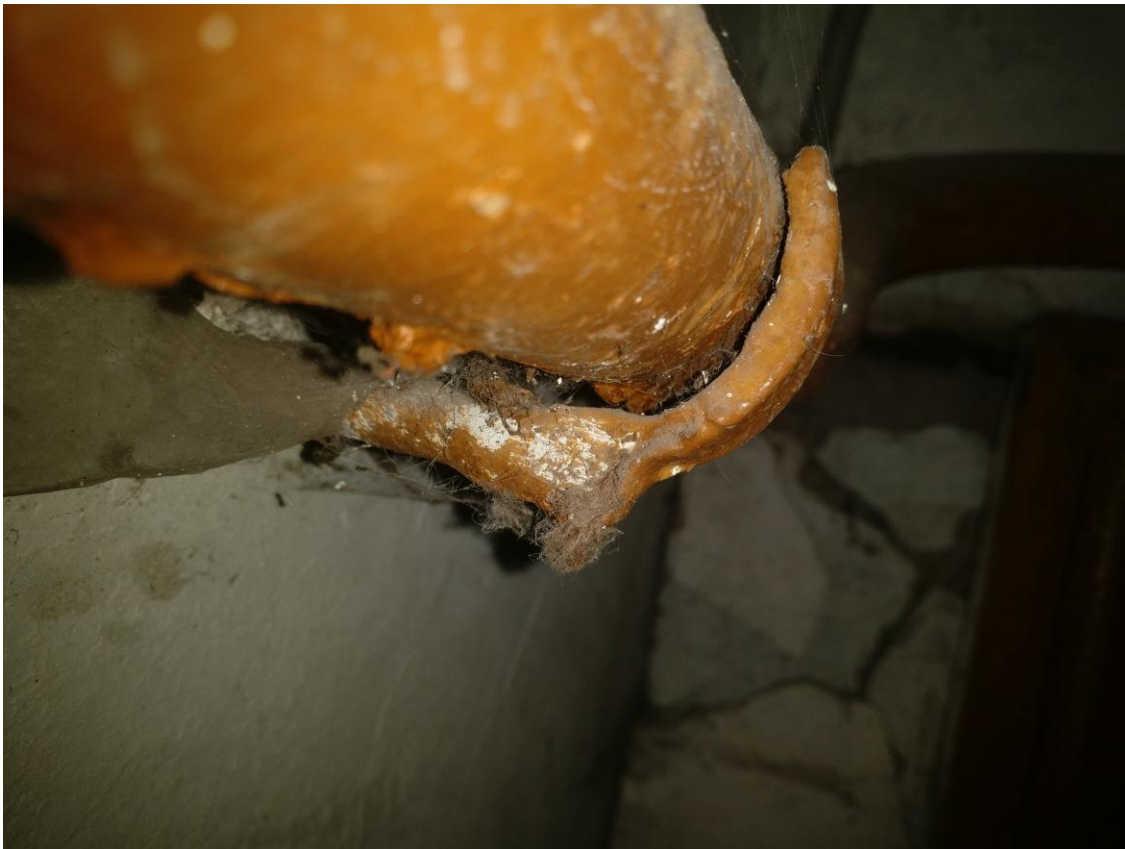
Фото 6

2.6	Подъезд №2, условный проход Ду32, смотри схему контроля, фото 6.	Деформация опоры.
2.7	Подъезд №3, условный проход Ду25, смотри схему контроля, дефект 1.	Контакт газопровода и футляра (СП 42-101-2003 (п.6.7)).

2.6	Подъезд №2, условный проход Ду32, смотри схему контроля, фото 6. Деформация опоры.	Восстановить опору.
2.7	Подъезд №3, условный проход Ду25, смотри схему контроля, дефект 1. Контакт газопровода и футляра (СП 42-101-2003 (п.6.7)).	Пространство между газопроводом и футляром на всю его длину необходимо заделывать просмоленной паклей, резиновыми втулками или другими эластичными материалами. Кольцевой зазор между газопроводом и футляром должен быть не менее 10 мм, а для газопроводов условным диаметром до 32 мм - не менее 5 мм.

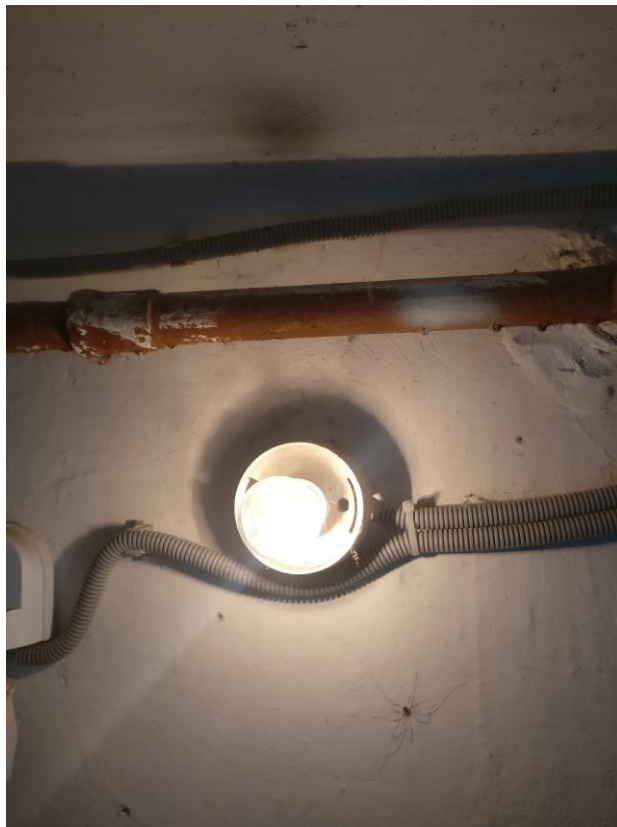
Фото 7

2.8	Подъезд №4, условный проход Ду25, смотри схему контроля, дефект 2.	Контакт газопровода и футляра (СП 42-101-2003 (п.6.7)).
2.9	Подъезд №4, условный проход Ду25, смотри схему контроля, фото 7.	Расстояние от лампы освещения до газопровода менее 0,5 м (СП 42-101-2003 (п.6.6); ПУЭ (п.7.1.50)).
