**Заключение № 4552/19**  
**по результатам технического диагностирования**  
**внутридомового газового оборудования,**  
**установленного по адресу:**  
**Владимирская обл., Кольчугинский р-н,**  
**г. Кольчугино, ул. Добровольского, д. 19**

Заказчик: ООО «Сфера»

Действие настоящего заключения распространяется на внутридомовое газовое оборудование, установленное по адресу: Владимирская обл., Кольчугинский р-н, г. Кольчугино, ул. Добровольского, д. 19

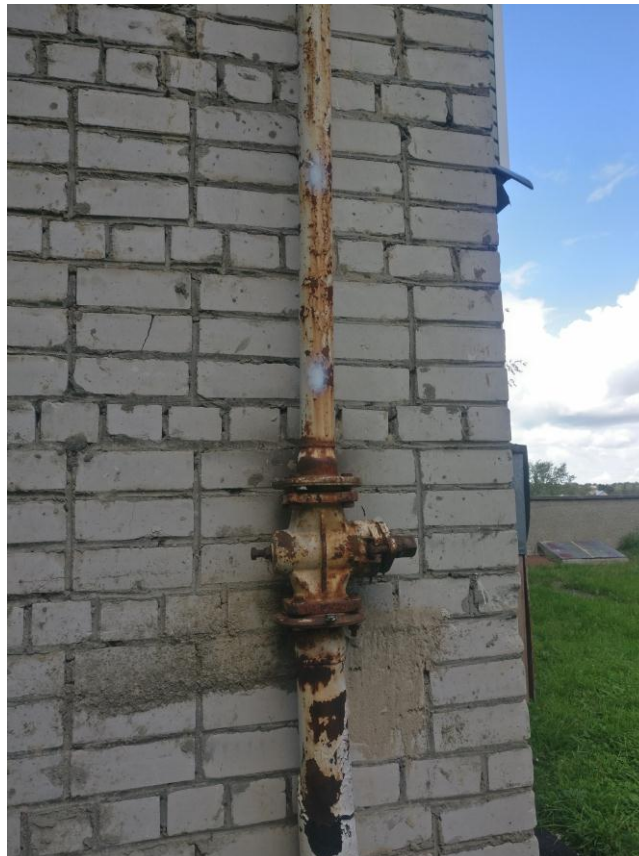
Фото 6

| № п/п | Место расположения | Наименование неисправности |
|---|---|---|
| 2.8 | Подъезд № 1, условный проход Ду100, смотри схему контроля, фото 6. | Износ антикоррозионного покрытия (СП 42-101-2003 (п. 6.12); СП 28.13330.2012 (п. 9.3.2)) |

2.9. Подъезд № 1, условный проход Ду100, смотри схему контроля, фото 6. Износ антикоррозионного покрытия (СП 42-101-2003 (п. 6.12); СП 28.13330.2012 (п. 9.3.2)).

| 2.8 | Подъезд № 1, условный проход Ду100, смотри схему контроля, фото 6. Износ антикоррозионного покрытия (СП 42-101-2003 (п. 6.12); СП 28.13330.2012 (п. 9.3.2)). | Восстановить антикоррозионное покрытие |

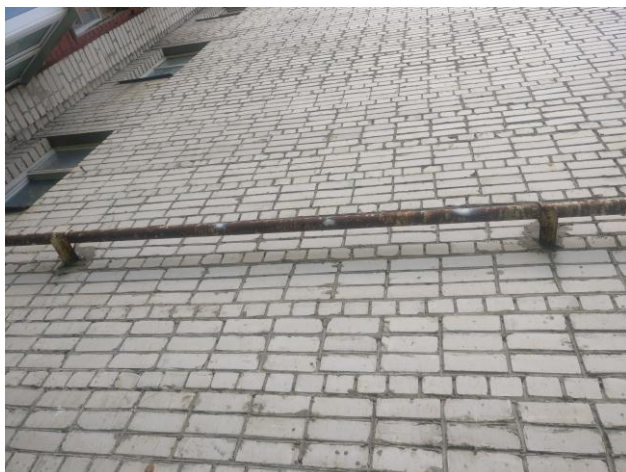
Фото 7

| № п/п | Место расположения | Наименование неисправности |
|---|---|---|
| 2.9 | Подъезд № 1, условный проход Ду80, смотри схему контроля, фото 7. | Износ антикоррозионного покрытия (СП 42-101-2003 (п. 6.12); СП 28.13330.2012 (п. 9.3.2)) |

2.10. Подъезд № 1, условный проход Ду80, смотри схему контроля, фото 7. Износ антикоррозионного покрытия (СП 42-101-2003 (п. 6.12); СП 28.13330.2012 (п. 9.3.2)).

| 2.9 | Подъезд № 1, условный проход Ду80, смотри схему контроля, фото 7. Износ антикоррозионного покрытия (СП 42-101-2003 (п. 6.12); СП 28.13330.2012 (п. 9.3.2)). | Восстановить антикоррозионное покрытие |

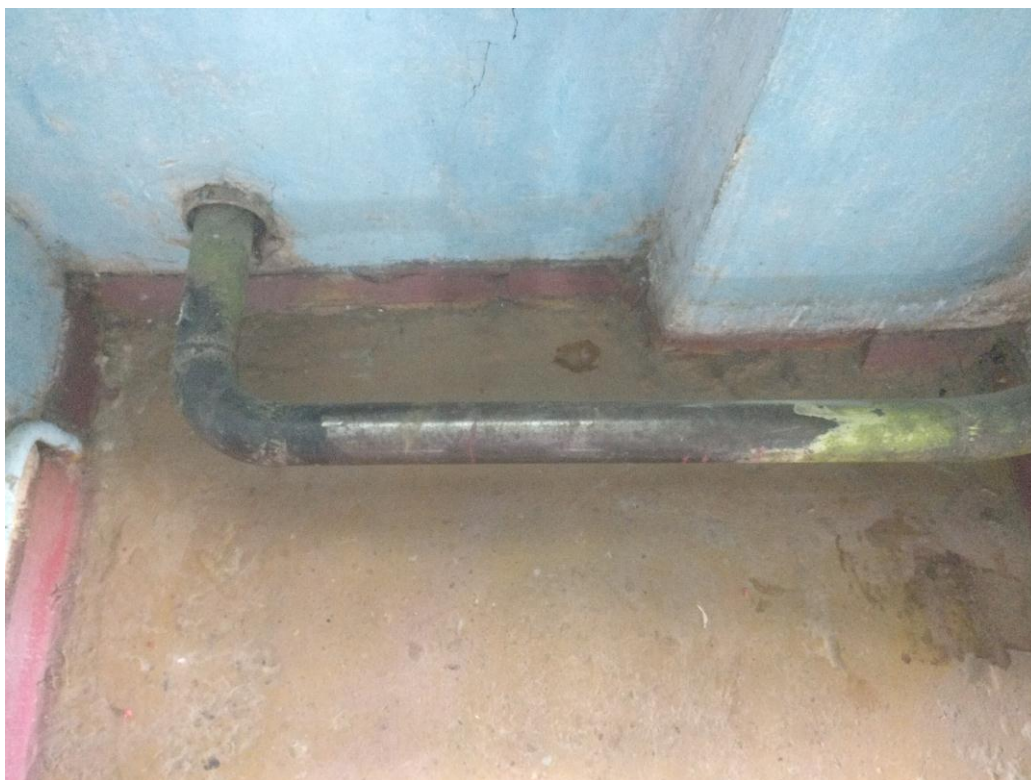
Фото 8

| № п/п | Место расположения | Наименование неисправности |
|---|---|---|
| 2.10 | Подъезд № 1, условный проход Ду80, смотри схему контроля, фото 8. | Износ антикоррозионного покрытия (СП 42-101-2003 (п. 6.12); СП 28.13330.2012 (п. 9.3.2)) |

2.11. Подъезд № 1, условный проход Ду80, смотри схему контроля, фото 8. Износ антикоррозионного покрытия (СП 42-101-2003 (п. 6.12); СП 28.13330.2012 (п. 9.3.2)).

| 2.10 | Подъезд № 1, условный проход Ду80, смотри схему контроля, фото 8. Износ антикоррозионного покрытия (СП 42-101-2003 (п. 6.12); СП 28.13330.2012 (п. 9.3.2)). | Восстановить антикоррозионное покрытие |
