**Заключение № 4745/19**  
**по результатам технического диагностирования**  
**внутридомового газового оборудования,**  
**установленного по адресу:**  
**Владимирская обл., Кольчугинский р-н,**  
**г. Кольчугино, ул. Дружбы, д. 15**

Заказчик: ООО «Сфера»

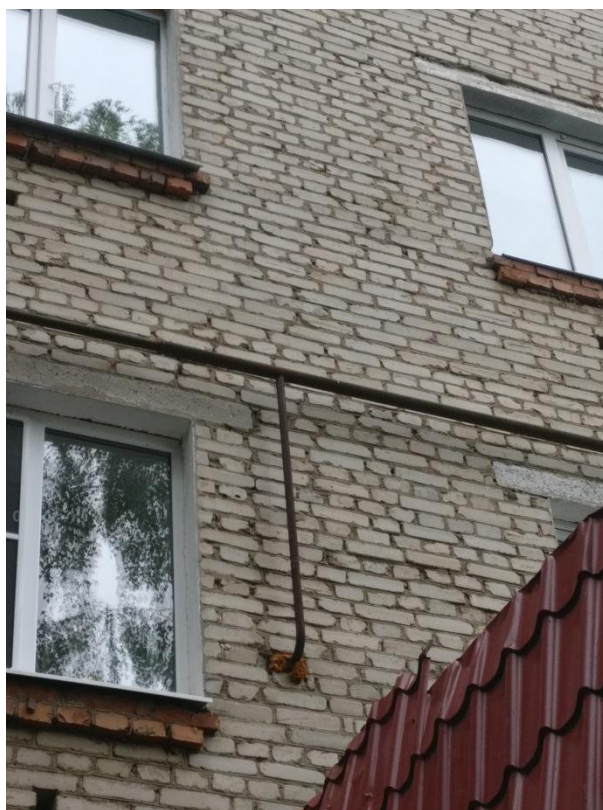
Фото 1

| 3.1 | Условный проход Ду25, смотри схему контроля, фото 1. | Износ антикоррозионного покрытия (СП 42-101-2003 (п. 6.12); СП 28.13330.2012 (п. 9.3.2)). |

2.19. Условный проход Ду25, смотри схему контроля, фото 1. Износ антикоррозионного покрытия (СП 42-101-2003 (п. 6.12); СП 28.13330.2012 (п. 9.3.2)).

| 3.1 | Условный проход Ду25, смотри схему контроля, фото 1. Износ антикоррозионного покрытия (СП 42-101-2003 (п. 6.12); СП 28.13330.2012 (п. 9.3.2)). | Восстановить антикоррозионное покрытие. |

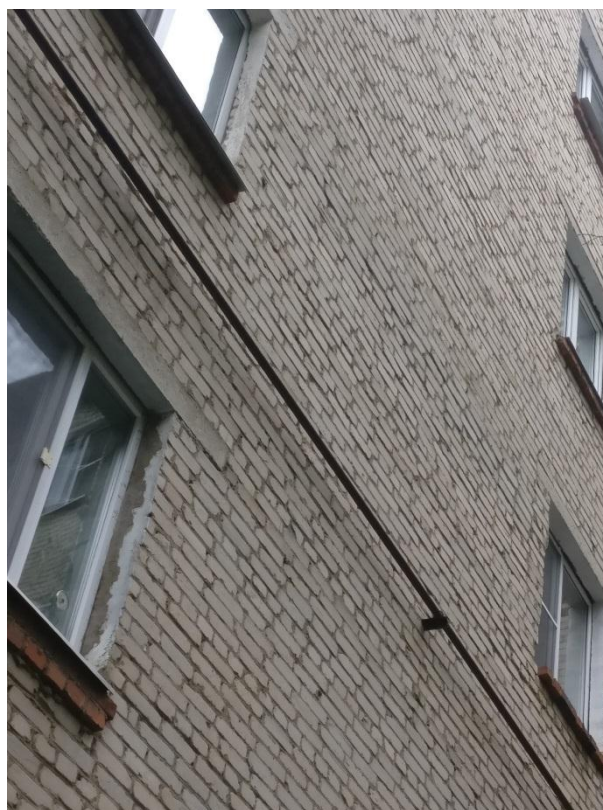
Фото 5

| 3.2 | Условный проход Ду32, смотри схему контроля, фото 5. | Износ антикоррозионного покрытия (СП 42-101-2003 (п. 6.12); СП 28.13330.2012 (п. 9.3.2)). |

2.20. Условный проход Ду32, смотри схему контроля, фото 5. Износ антикоррозионного покрытия (СП 42-101-2003 (п. 6.12); СП 28.13330.2012 (п. 9.3.2)).

| 3.2 | Условный проход Ду32, смотри схему контроля, фото 5. Износ антикоррозионного покрытия (СП 42-101-2003 (п. 6.12); СП 28.13330.2012 (п. 9.3.2)). | Восстановить антикоррозионное покрытие. |

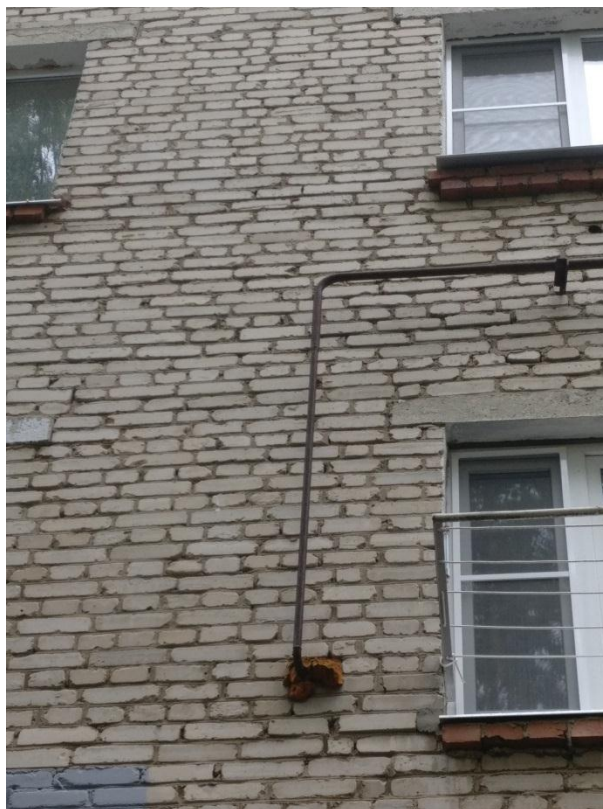
Фото 6

| 3.3 | Условный проход Ду25, смотри схему контроля, фото 6. | Износ антикоррозионного покрытия (СП 42-101-2003 (п. 6.12); СП 28.13330.2012 (п. 9.3.2)). |

2.21. Условный проход Ду25, смотри схему контроля, фото 6. Износ антикоррозионного покрытия (СП 42-101-2003 (п. 6.12); СП 28.13330.2012 (п. 9.3.2)).

| 3.3 | Условный проход Ду25, смотри схему контроля, фото 6. Износ антикоррозионного покрытия (СП 42-101-2003 (п. 6.12); СП 28.13330.2012 (п. 9.3.2)). | Восстановить антикоррозионное покрытие. |
