**Заключение № 4558/19**  
**по результатам технического диагностирования**  
**внутридомового газового оборудования,**  
**установленного по адресу:**  
**Владимирская обл., Кольчугинский р-н,**  
**г. Кольчугино, ул. Гагарина, д. 12**

Действие настоящего заключения распространяется на внутридомовое газовое оборудование, установленное по адресу: Владимирская обл., Кольчугинский р-н, г. Кольчугино, ул. Гагарина, д. 12

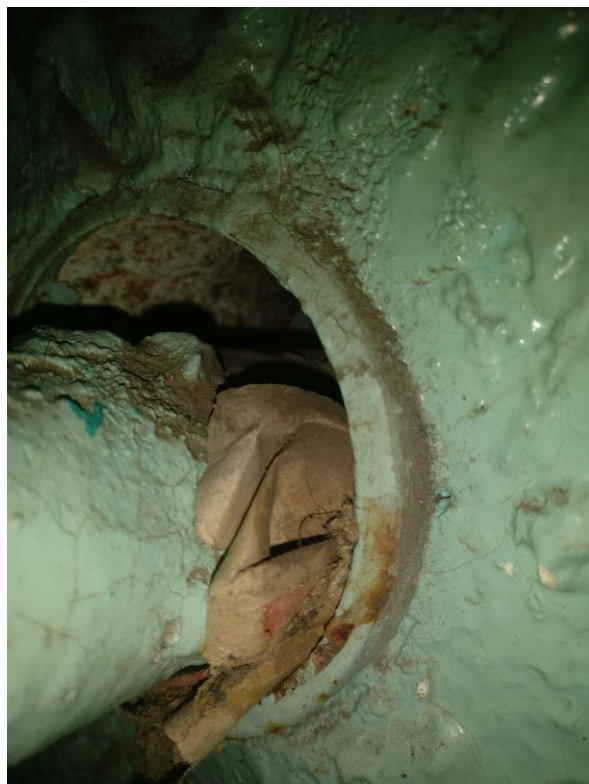
Фото 12

- 2.13. Подъезд №3, условный проход Ду25, смотри схему контроля, дефект 3. Пространство между газопроводом и футляром (СП 42-101-2003 (п.6.7)).
- 2.14. Подъезд №4, условный проход Ду32, смотри схему контроля, фото 12. Пространство между газопроводом и футляром (СП 42-101-2003 (п.6.7)).
