**Заключение № 4558/19**  
**по результатам технического диагностирования**  
**внутридомового газового оборудования,**  
**установленного по адресу:**  
**Владимирская обл., Кольчугинский р-н,**  
**г. Кольчугино, ул. Гагарина, д. 12**

Заказчик: ООО «Сфера»

Действие настоящего заключения распространяется на внутридомовое газовое оборудование, установленное по адресу: Владимирская обл., Кольчугинский р-н, г. Кольчугино, ул. Гагарина, д. 12

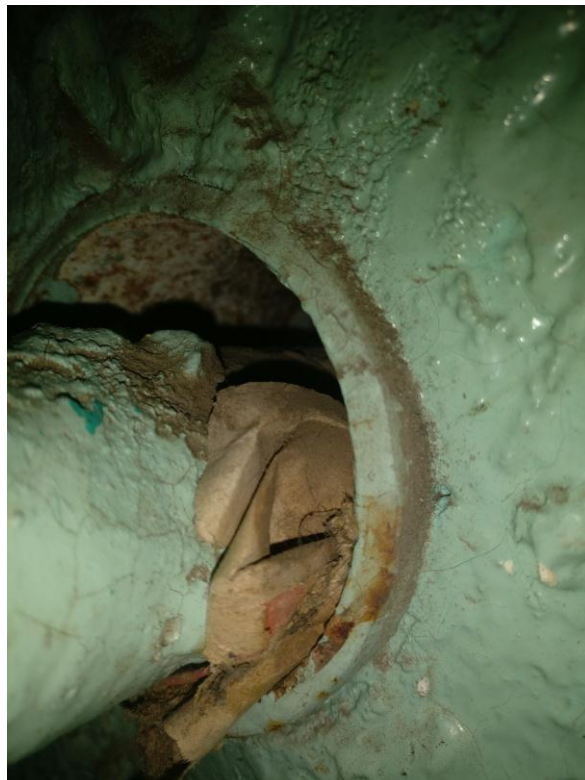
Фото 12

2.12	Подъезд №3, условный проход Ду25, смотри схему контроля, дефект 3.	Пространство между газопроводом и футляром (СП 42-101-2003 (п.6.7)).
2.13	Подъезд №4, условный проход Ду32, смотри схему контроля, фото 12.	Пространство между газопроводом и футляром (СП 42-101-2003 (п.6.7)).

- 2.13. Подъезд №3, условный проход Ду25, смотри схему контроля, дефект 3. Пространство между газопроводом и футляром (СП 42-101-2003 (п.6.7)).
- 2.14. Подъезд №4, условный проход Ду32, смотри схему контроля, фото 12. Пространство между газопроводом и футляром (СП 42-101-2003 (п.6.7)).
